MEMORANDUM N° 907- 2017-FONDEPES/DIGENIPAA

ASUNTO : VALORIZACION DE OBRA N° 01.
Obra: Mejoramiento de los Servicios del DPA Yacila, distrito de Paita – Paita.
Contrato: N° 11-2017-FONDEPES/OGA
Contratista: P.S.V. CONSTRUCTORES S.A.

INFORME DE SUPERVISION DE LA VALORIZACIÓN N° 01 –MAYO 2017- PSV CONSTRUCTORES S.A. CSL-170803-IVO-001-PSV				Código del proyecto: 170803			
					Revisión: A			
					Páginas: 21			
					Especialidad: Supervisión de Obras			
Proyecto: "MEJORAMIENTO DE LOS SERVICIOS DEL DESEMBARCADERO PESQUERO ARTESANAL DE LA LOCALIDAD DE YACILA, PROVINCIA DE PAITA, REGIÓN PIURA"								
Título: INFORME DE SUPERVISION DE LA VALORIZACION N° 01 CORRESPONDIENTE AL MES DE MAYO 2016- PSV CONSTRUCTORES S.A.								
CONTROL DE REVISIONES								
Rev.	Fecha	Elaborado		Revisado		Verificado		Descripción del Cambio
		Iniciales	Firma	Iniciales	Firma	Iniciales	Firma	
A	05/06/2017	FICH		MQN		ECDC		Emitida para revisión

El proyecto MEJORAMIENTO DE LOS SERVICIOS DEL DESEMBARCADERO PESQUERO ARTESANAL EN LA LOCALIDAD DE YACILA, DISTRITO DE PAITA, PROVINCIA DE PAITA, REGIÓN PIURA, diseñado para desembarcar y procesar en condiciones adecuadas los productos hidrobiológicos de la pesca artesa

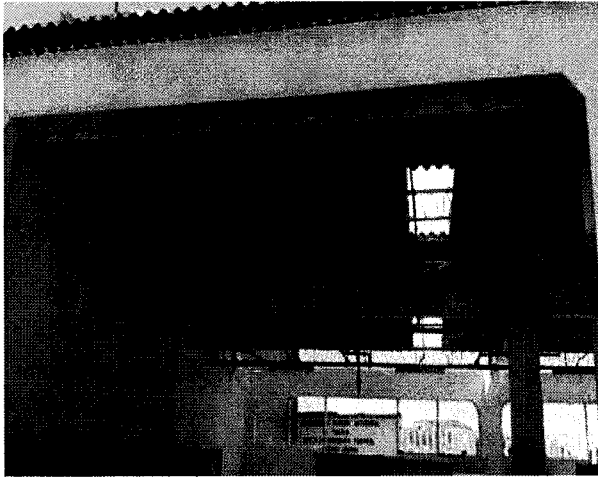
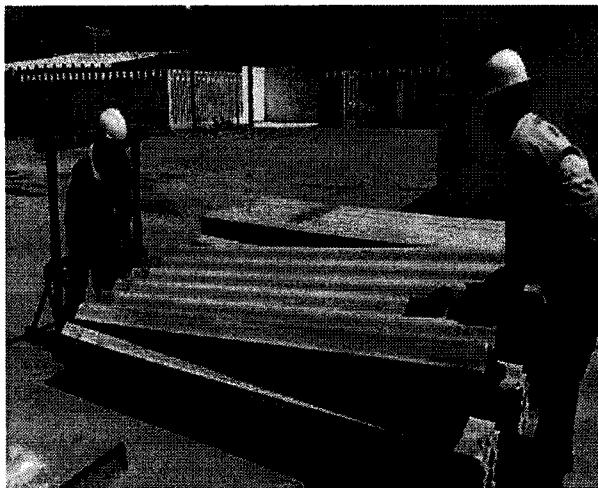
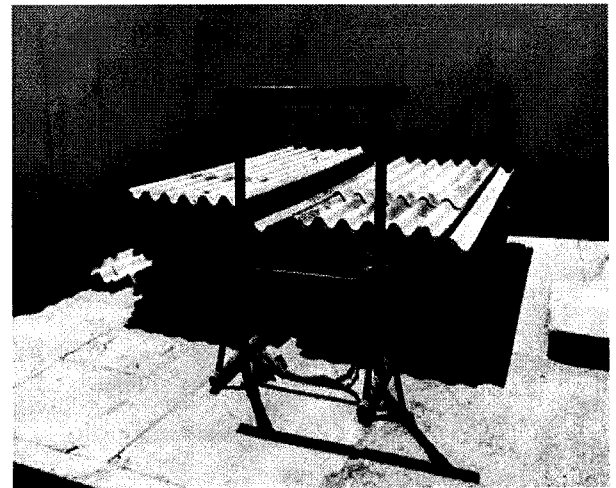
1. DESMONTAJE DE COBERTURA DE FIBROCEMENTO

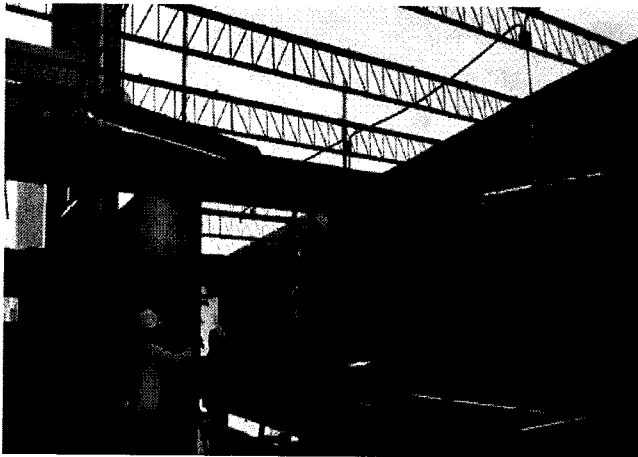
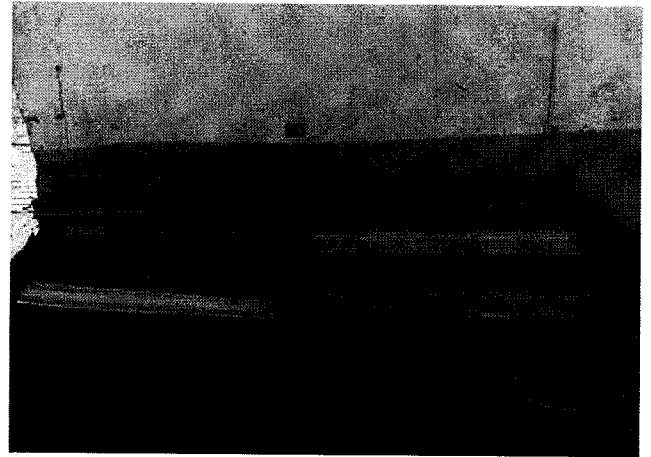
DESMONTAJE DE APARATOS ELECTRICOS

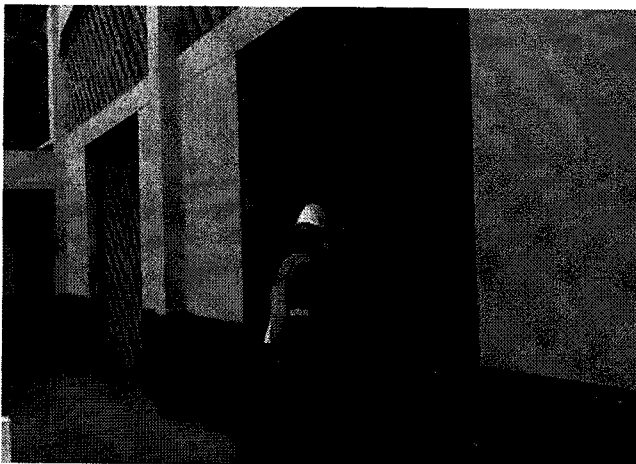
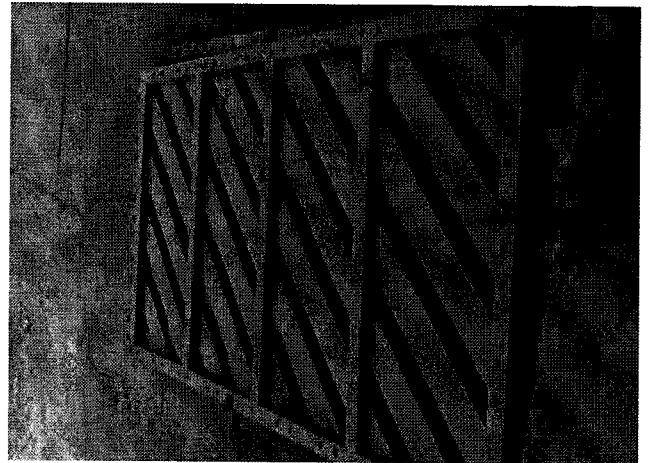
● **DESMONTAJE DE PUERTAS**

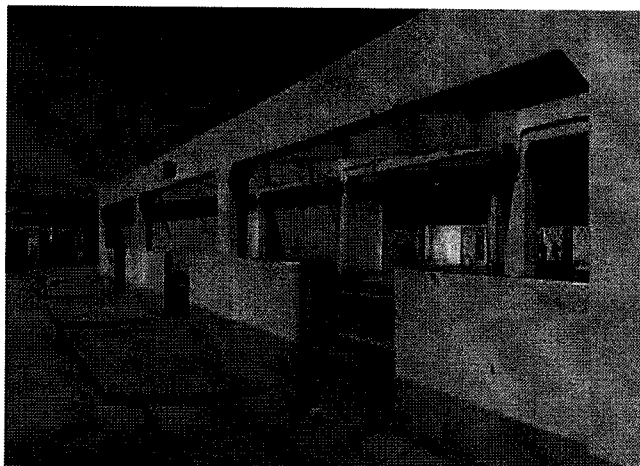
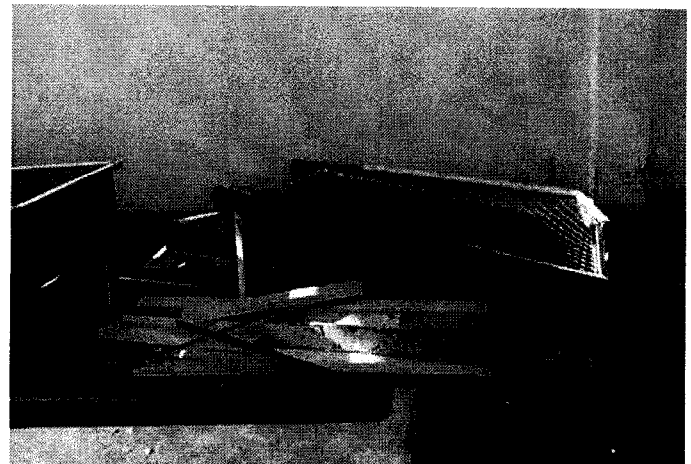
● **DESMONTAJE DE VENTANAS**

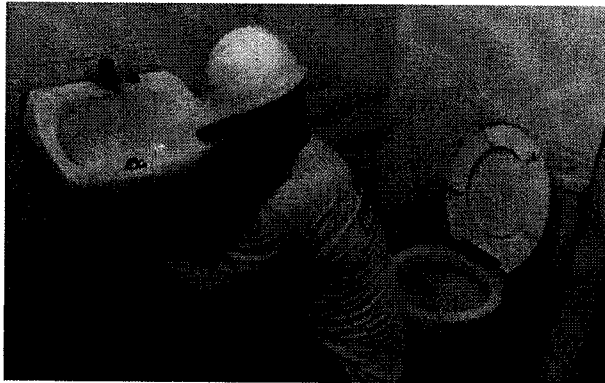
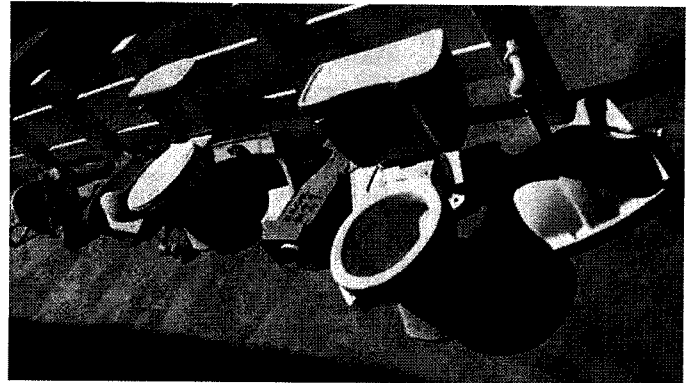
DESMONTAJE DE APARATOS SANITARIOS

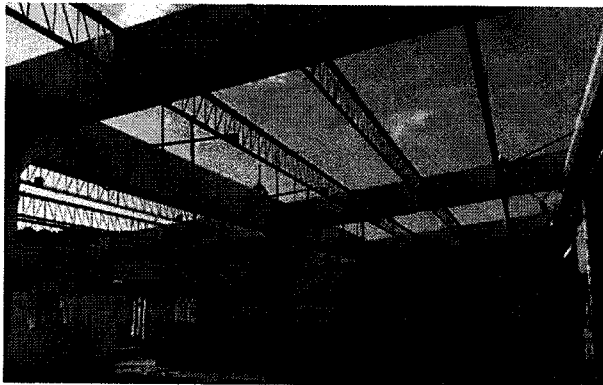
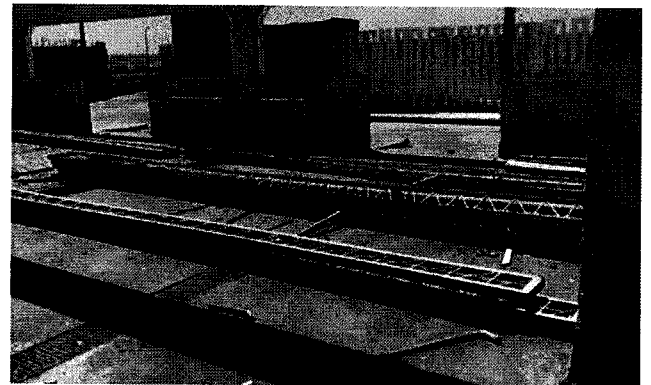
DESMONTAJE DE ESTRUCTURAS METALICAS

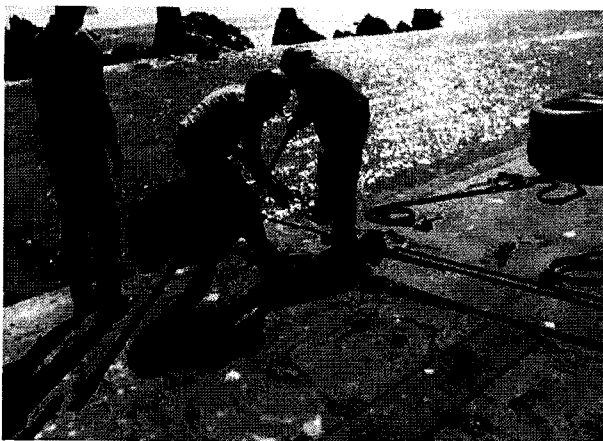
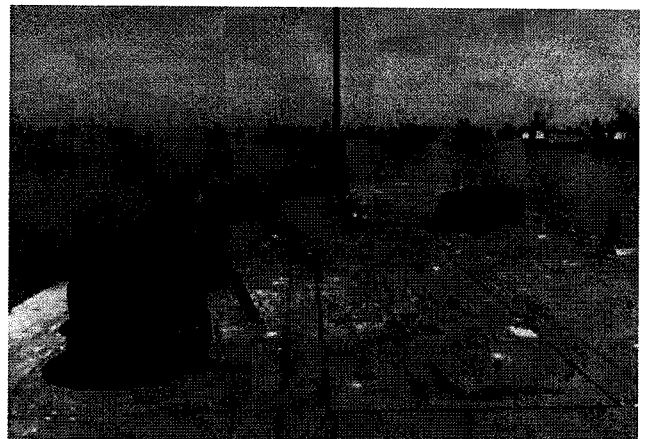
En un lado de la losa de concreto, viga longitudinal (defensa tipo mandil) se encuentran colgadas con cadenas de 4 llantas, a los contornos se notan los pernos rotos que soportaban las cadenas. En la parte delantera de la plataforma están con llantas y en el otro lado (derecho) se visualizan 30 puntos de pernos rotos donde colgaban las cadenas para soportar las llantas.

DESMONTAJE DE SISTEMA DE DEFENSA DE MUELLE CON NEUMATICOS

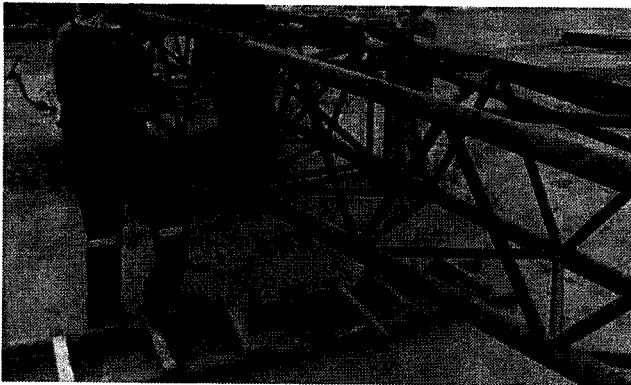
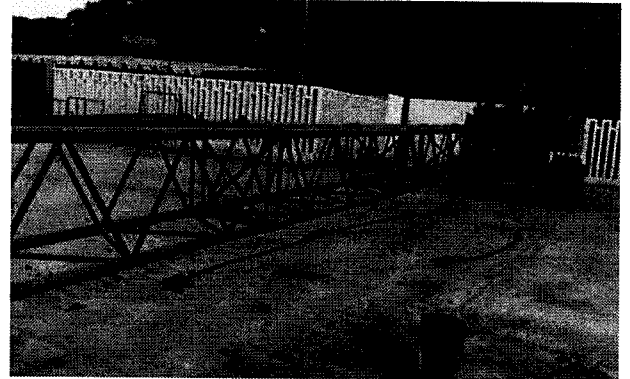
INSTALACION DE PLUMA (BOOM) DE GRUA

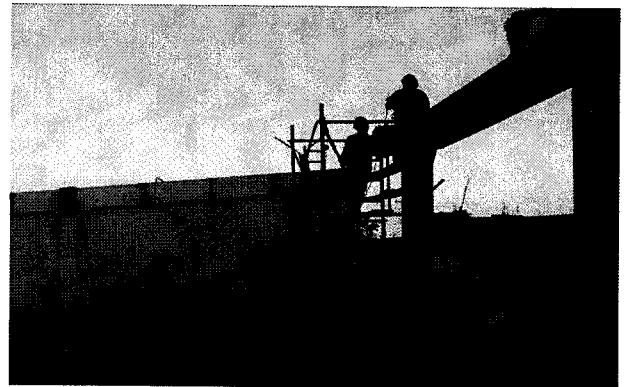
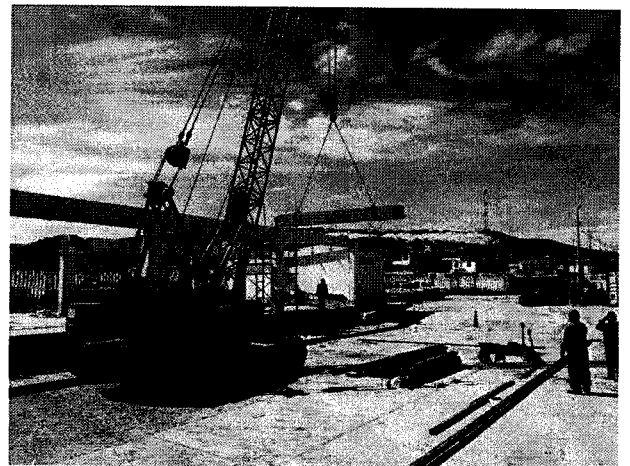
DEMOLICION DE CONCRETO ARMADO

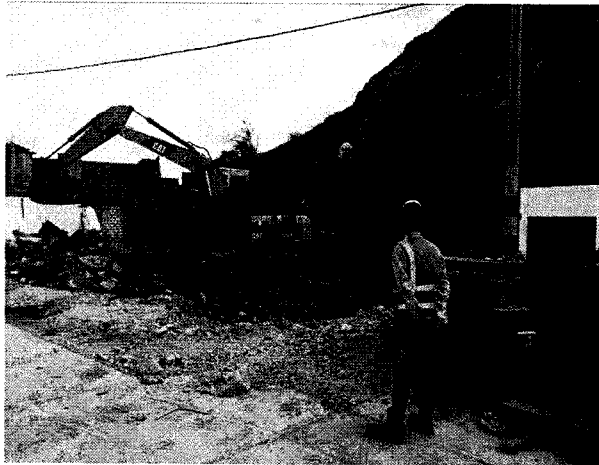
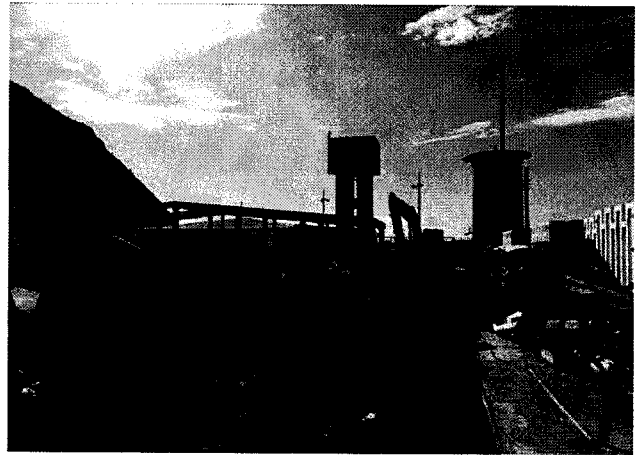
DEMOLICION DE LOSA DE CONCRETO

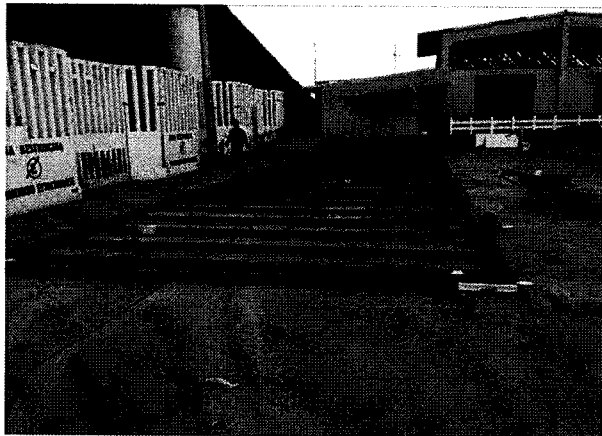
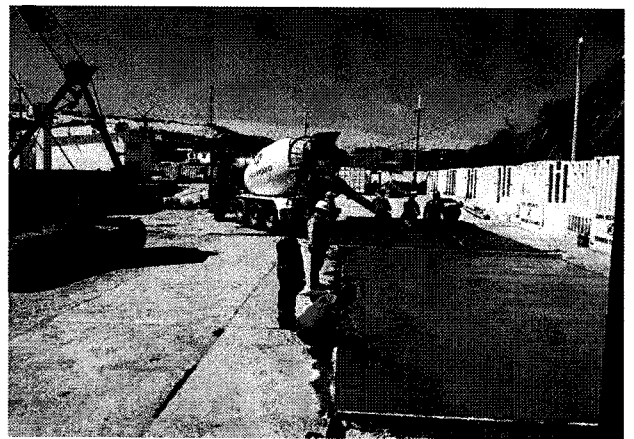
ENCOFRADO Y VACEADO DE LOSA DE CONCRETO PARA FABRICACION DE PILOTES

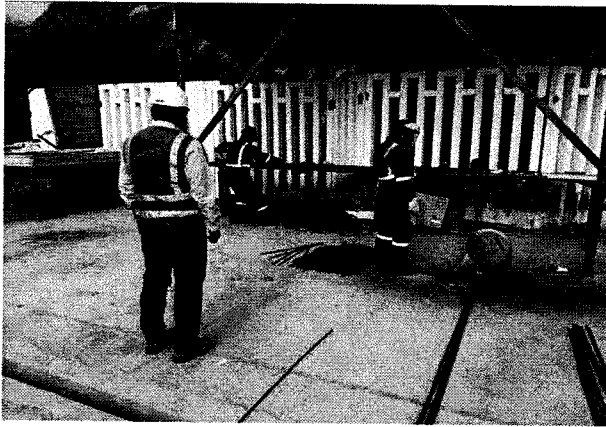
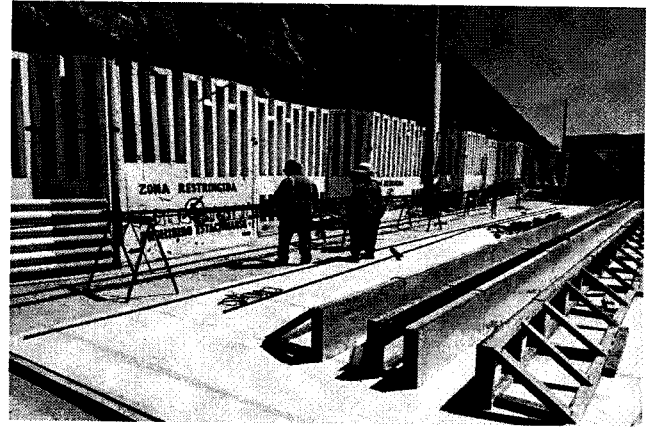
HABILITACION DE ACERO PARA PILOTES

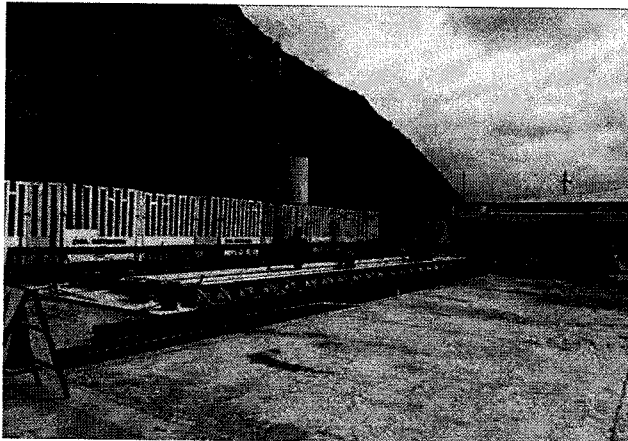
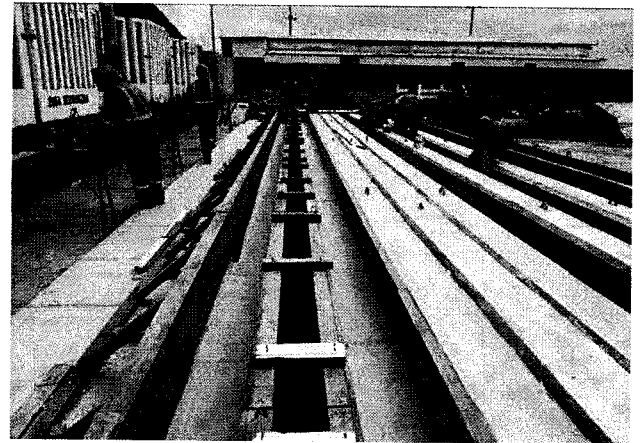
FABRICACION DE PILOTES DE CONCRETO ARMADO

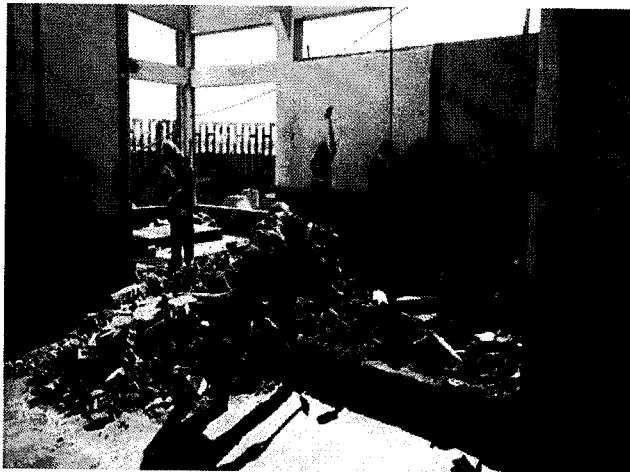
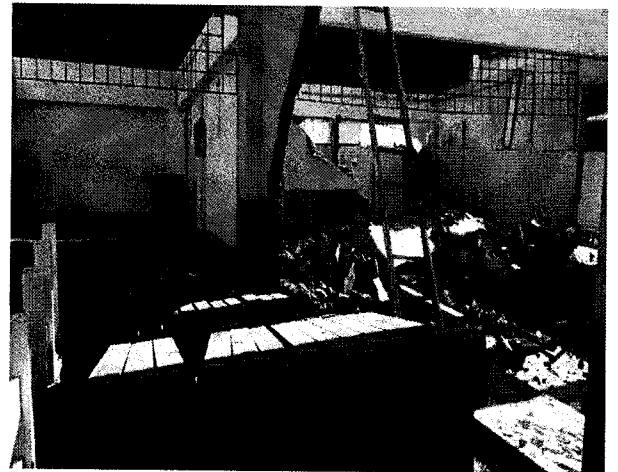
DEMOLICION DE MUROS DE SOGA

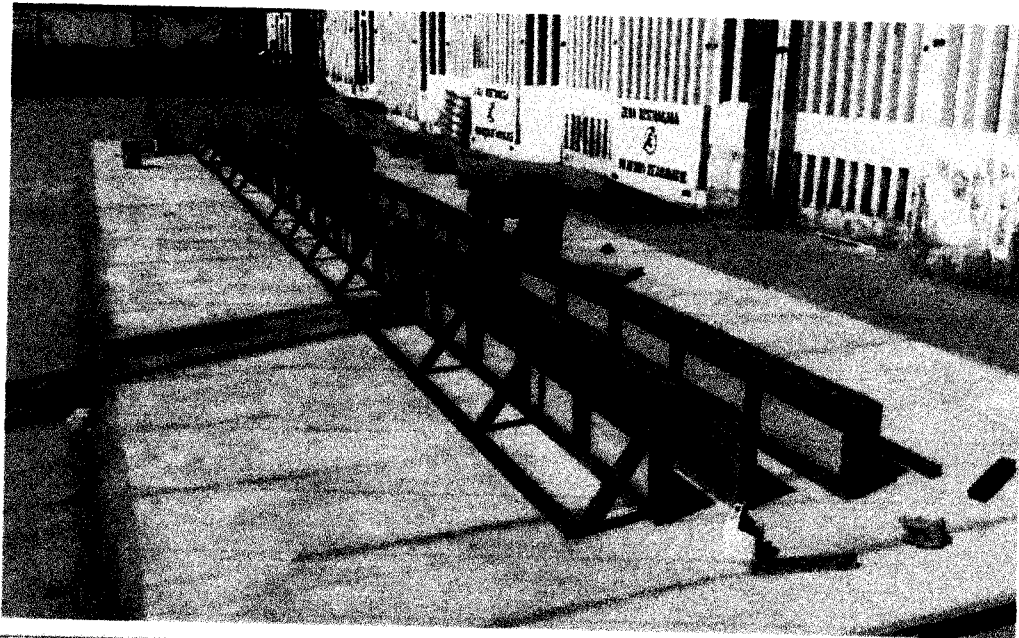
- Encofrado de Pilotes

Armado de encofrado para dar inicio a las actividades en el Sector Obras de Mar.

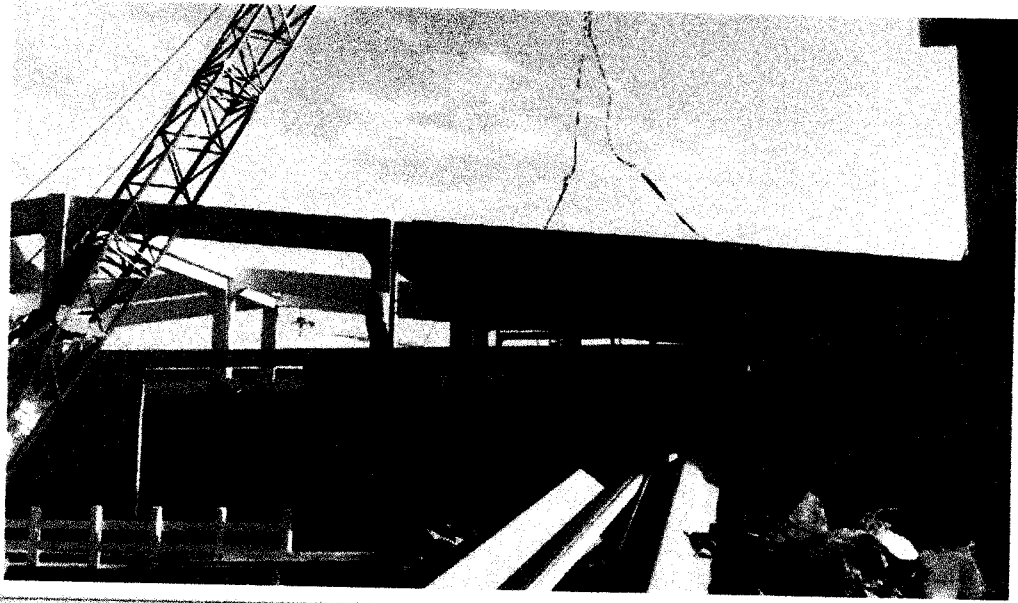
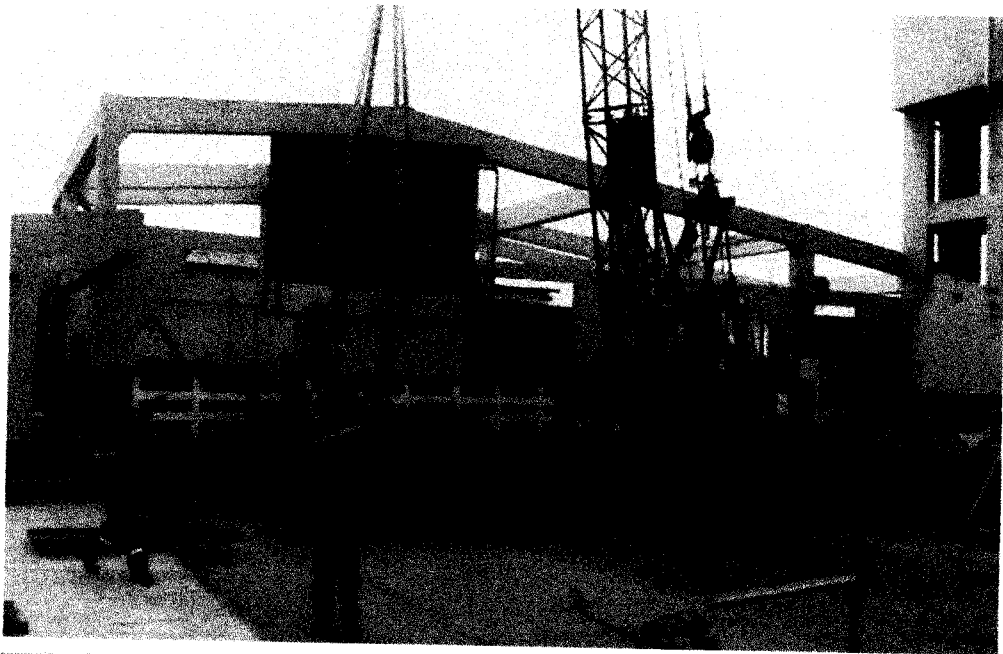
- Demolición y desmontaje de la infraestructura

Se ha realizado el desmontaje y la demolición de la infraestructura en tierra.

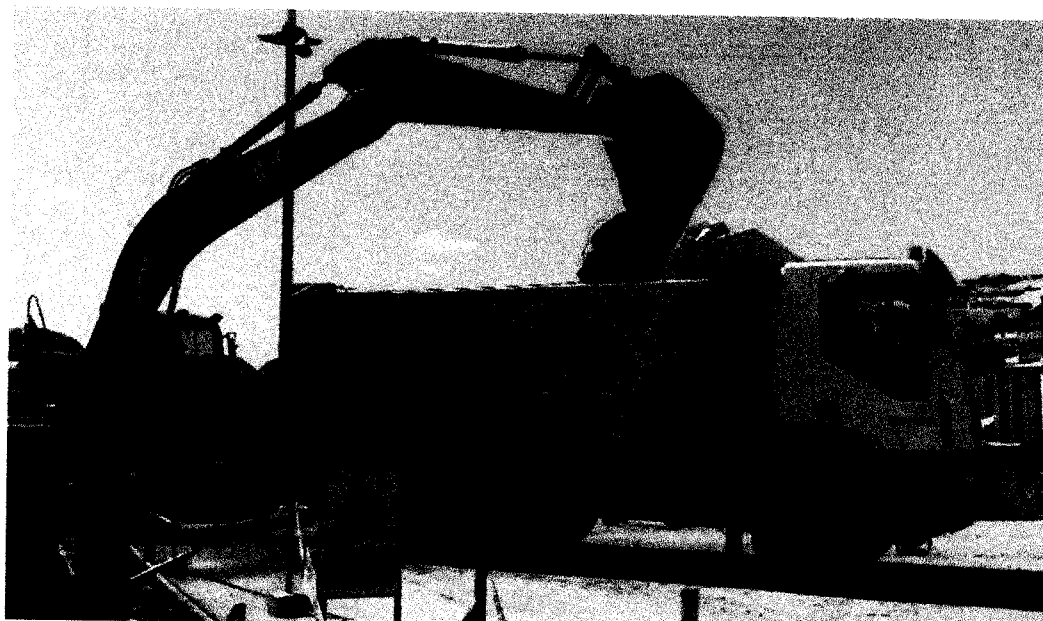
- Eliminación de desmorte

Eliminación del material proveniente de la demolición hacia el botadero designado por la Municipalidad de Yacila.

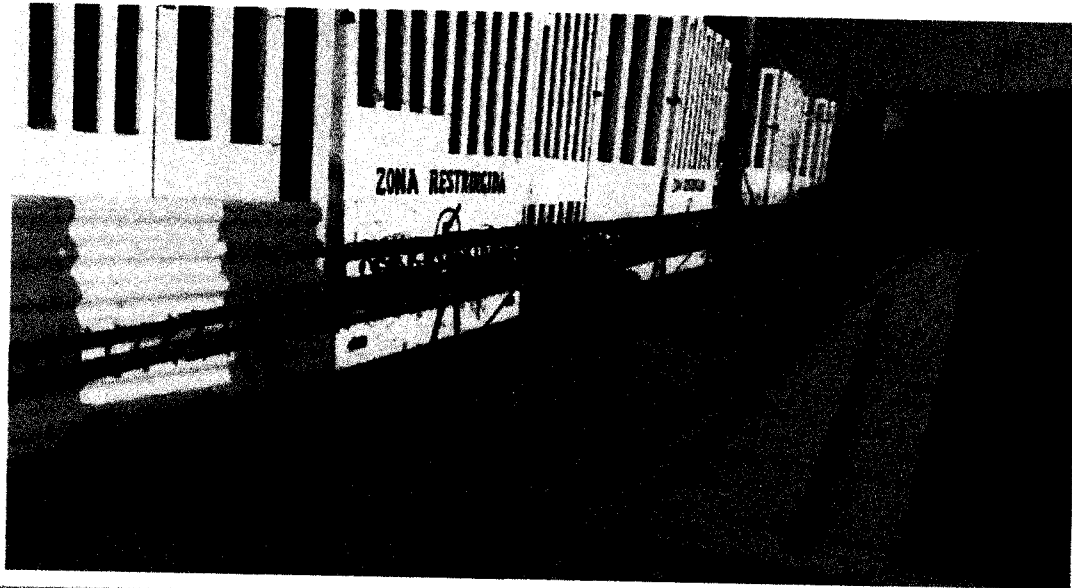
- Elaboración de Armadura de Pilotes

Habilitación de acero para el posterior vaciado de los pilotes en el sector de obras portuarias.

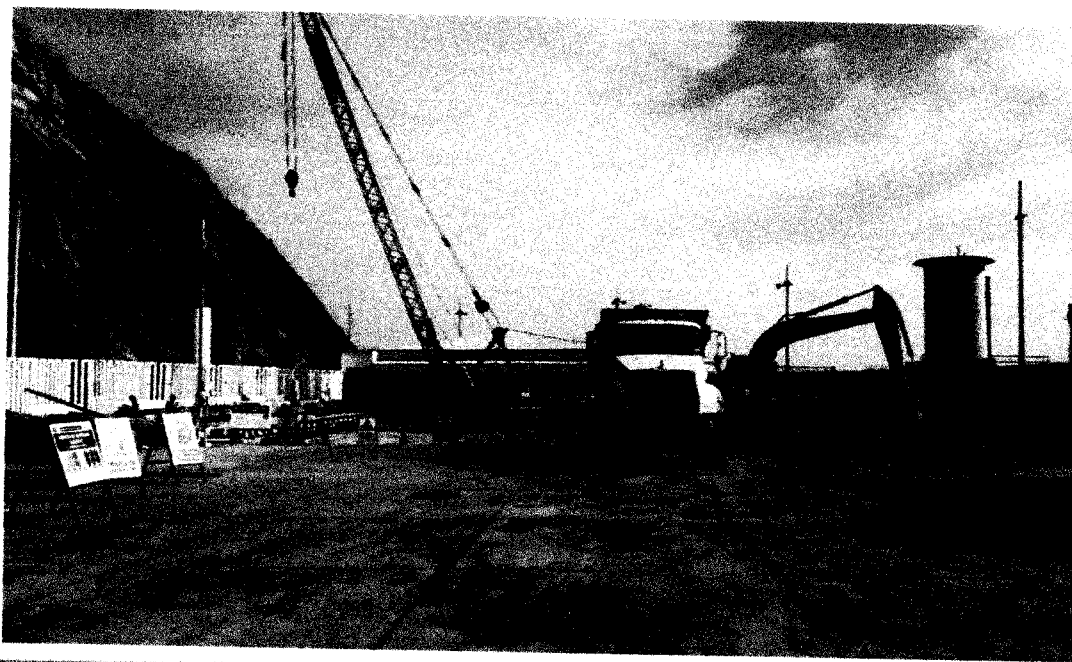
- Estado actual del proyecto al día 31/06/2017

Vista panorámica del estado actual de demolición del proyecto.
