**ASUNTO :** VALORIZACION N° 02 – PRESUPUESTO ADICIONAL N° 01.  
**Obra:** Mejoramiento de los Servicios del DPA Yacila, distrito de Paita – Paita.  
**Contrato:** N° 11-2017-FONDEPES/OGA  
**Contratista:** P.S.V. CONSTRUCTORES S.A.

**INFORME N° 018 – 2017-FONDEPES/DIGENIPAA/AOEM/JWCC**

Asunto : **Valorización N° 02 – Adicional N°01 – Cambio de Losa de PSV**

**INFORME DE SUPERVISION DE LA VALORIZACION N° 02- ADICIONAL N°01  
- CAMBIO DE LOSAS -DICIEMBRE 2017 DE LA CONTRATISTA PSV**

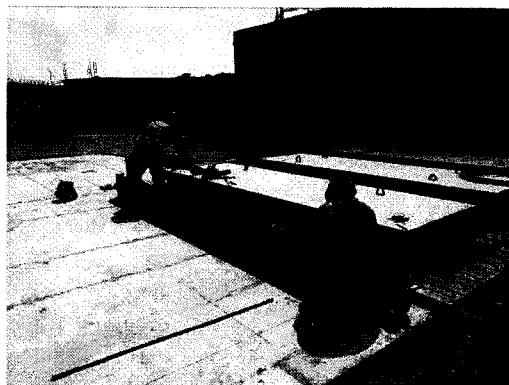
Fotografía N°02: encofrado de losas prefabricadas

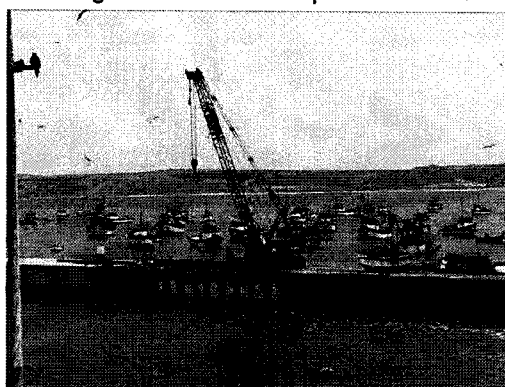
Fotografía N°05: vista general de la demolición de losa muelle existente.

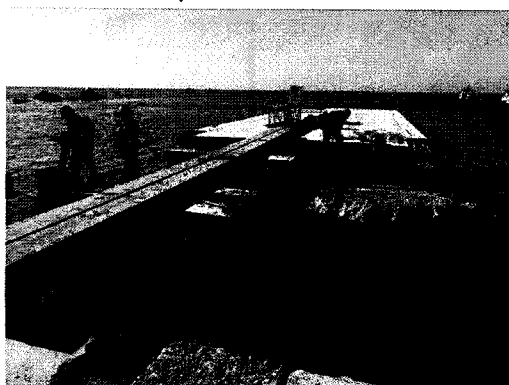
Fotografía N°03: demolición de losa de muelle existente.

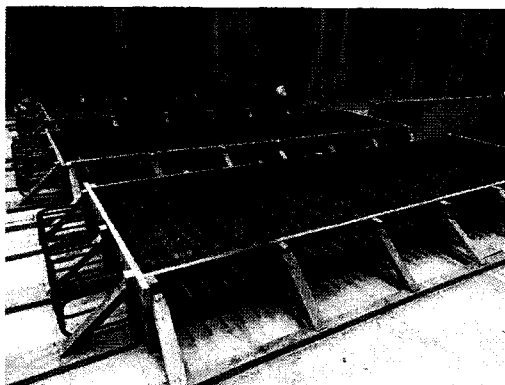
Fotografía N°06: encofrado y habilitación de acero de losas prefabricadas.
