ASUNTO : **OBSERVACIONES A VALORIZACION DE OBRA N° 03.**
Obra: Mejoramiento de los servicios del DPA Quilca, provincia de Camaná, Región de Arequipa.
Contrato: N° 12-2017-FONDEPES/OGA
Contratista: P.S.V. CONSTRUCTORES S.A.

ASUNTO : **ACLARACIONES A VALORIZACION N° 03.**
Obra: Mejoramiento de los servicios del DPA Quilca, provincia de Camaná, Región de Arequipa.
Contrato: 12-2017-FONDEPES/OGA.

Proyecto: "Mejoramiento de los Servicios del Desembarcadero
Pesquero Artesanal en la Localidad de Quilca – Camaná - Arequipa"

**MEJORAMIENTO DE LOS SERVICIOS DEL DESEMBARCADERO PESQUERO
ARTESANAL EN LA LOCALIDAD DE QUILCA, DISTRITO DE QUILCA, PROVINCIA
DE CAMANÁ, REGIÓN AREQUIPA**

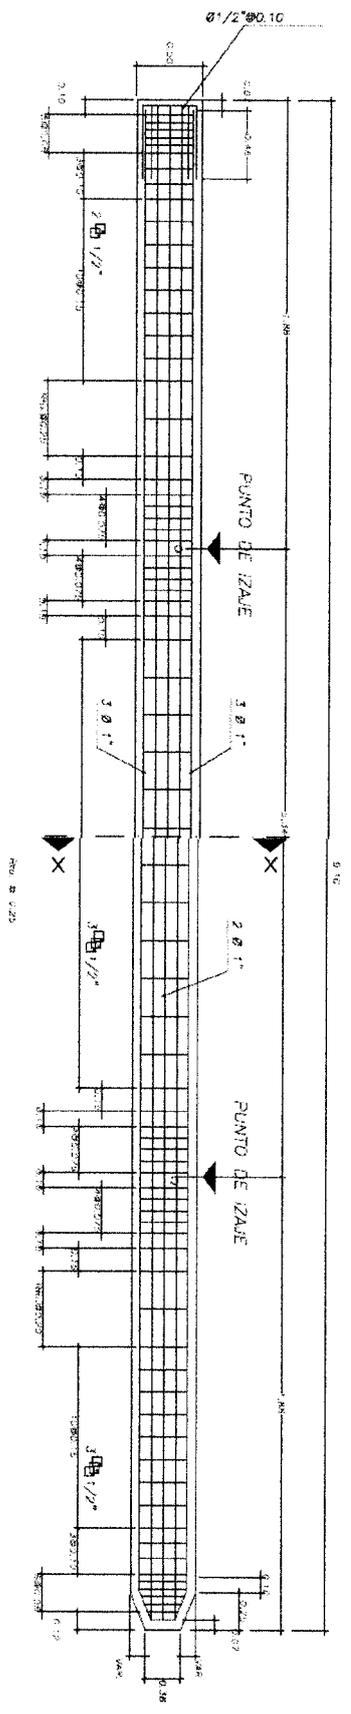
5.1. PILOTES 9.10 m

CONCRETO DE PILOTES

b (m)	h(m)	L(m)	Parcial
0.5	0.5	9.0	2.25
TOTAL (m2)			2.25

Item	b (m)	L (m)	#	Parcial
Laterales	0.5	9.00	2.00	9.00
arriostres superiores	0.5	4.00	1.00	2.00
Fondo	0.5	9.00	1.00	4.50
TOTAL (m2)				15.50

Descripción	Ø	#	L	RESULTADOS			Alambre #
				1/2	3/4	1	
Ref	1	1 4	9.15	-	-	508.99	-
Estribo	1/2	6 8	1.64	110.86	-	-	-
Estribo	1/2	6 8	1.40	94.64	-	-	-
Estribo	1/2	6 4	1.40	89.07	-	-	-
Cabezal	1/2	8	1.30	10.34	-	-	-
Alambre #16	0		40.93	-	-	-	-
Ganchos izaje	3/4	2	1.05	-	4.69	-	-
				304.91	4.69	508.99	-
				TOTAL(kg)			818.60

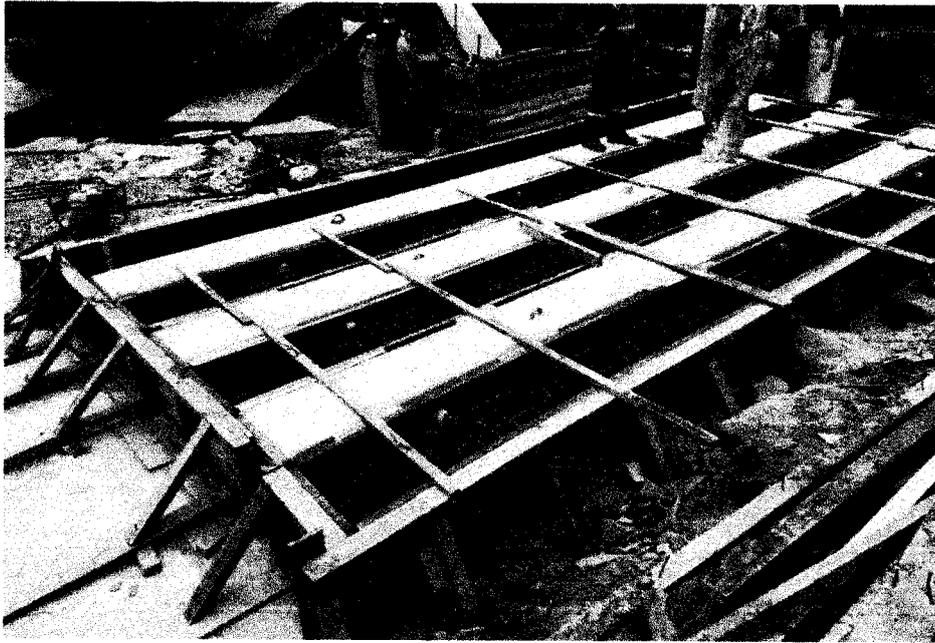
Habilitación de encofrado para pilotes

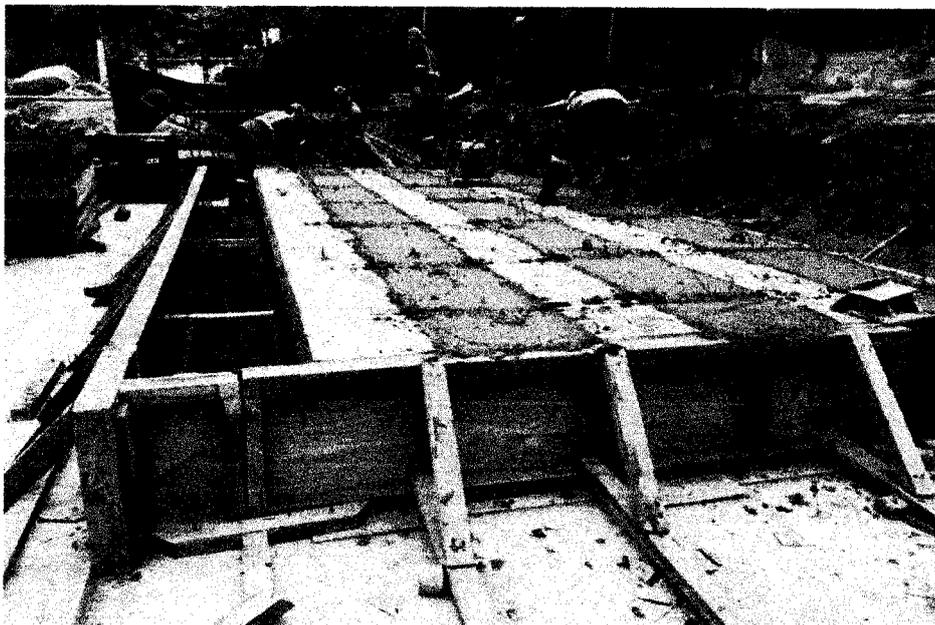
Fundido de concreto pilotes

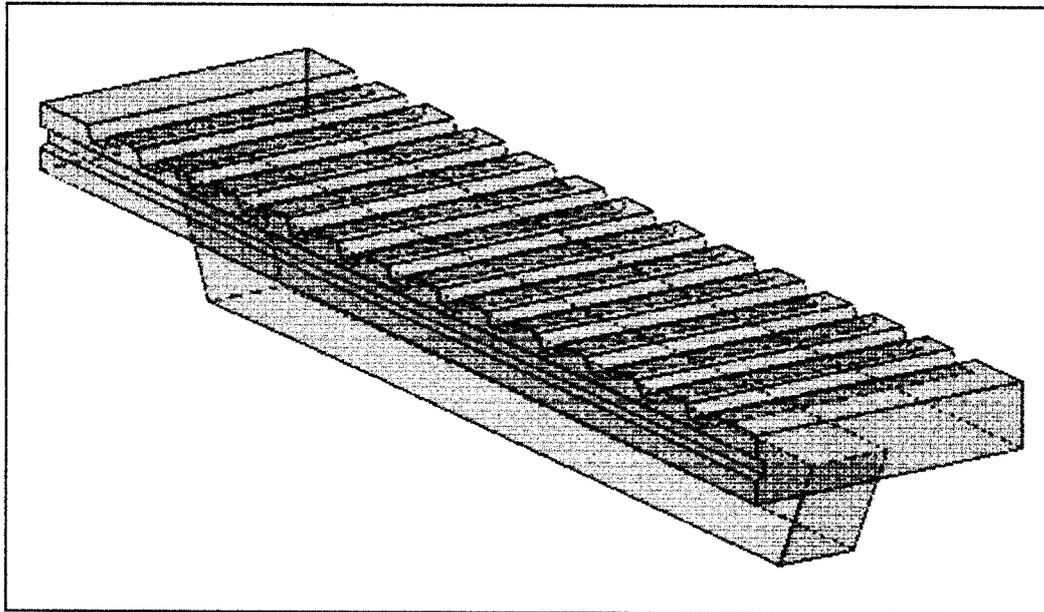
<i>Item</i>	<i>Ubicación</i>	<i>f_c (kg/cm²)</i>	<i>b (m)</i>	<i>h (m)</i>	<i>L (m)</i>
LOSA TIPO IV-A	Muelle Marginal	280	1.55	0.75	5.025

Concreto (m3)			
Largo	Ancho	Altura	Sub total.
2.14	1.00	1.00	2.14
0.19	4.28	1.00	0.81
			2.95
Total Concreto (m3)			2.95

Encofrado (m2)				
Elem.	Cant	Largo	Alt/Anch.	Sub total.
1	1	1.30	4.08	5.30
1	1	0.10	5.03	0.50
1	13	0.20	1.55	4.03
1	2	0.55	1.00	1.10
1	1	1.65	5.03	8.29
				19.22
Total Encofrados (m2).				19.22

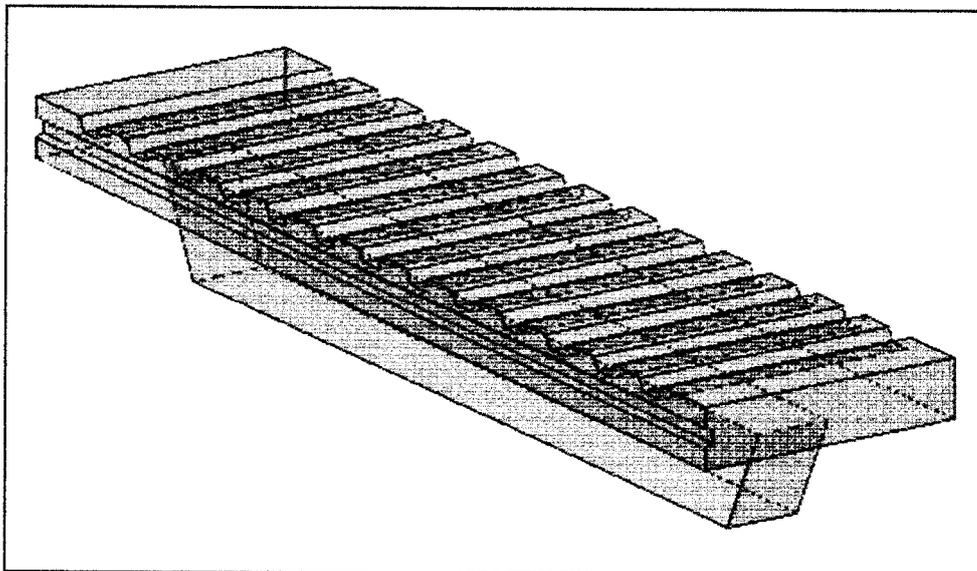
Item	Ubicación	f _c (kg/cm ²)	b (m)	h (m)	L (m)
LOSA TIPO IV-B	Muelle Marginal	280	1.55	0.75	4.275

Concreto (m3)			
Largo	Ancho	Altura	Sub total.
1.82	1.00	1.00	1.82
0.19	3.53	1.00	0.67
			2.49
Total Concreto (m3)			2.43

Encofrado (m2)				
Elem.	Cant	Largo	Alt/Anch.	Sub total.
1	1	1.30	3.33	4.32
1	1	0.20	4.28	0.86
1	11	0.20	1.55	3.41
1	2	0.55	1.00	1.10
1	1	1.65	4.28	7.05
				16.76
Total Encofrados (m2).				16.76

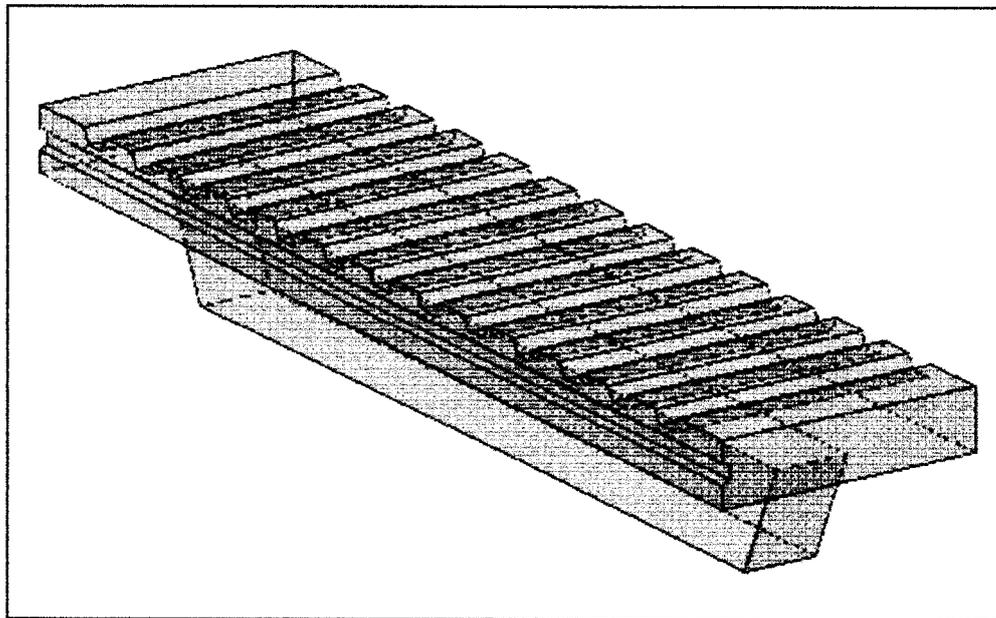
Item	Ubicación	f_c (kg/cm ²)	b (m)	h (m)	L (m)
LOSA TIPO V	Muelle Marginal	280	1.25	0.75	5.025

Item	b (m)	L (m)	#	Parcial
Ala lateral	1.25	0.28	2.00	0.69
Ala frontal	0.28	5.03	2.00	2.76
Fondo ala	0.45	5.03	2.00	4.52
Alma lateral	4.52	0.48	2.00	4.29
Alma frontal	0.53	0.35	2.00	0.37
Muesca superior	0.20	1.25	13.00	3.25
Muesca lateral	0.15	5.03	1.00	0.75
Fondo alma	4.08	0.35	1.00	1.43
			TOTAL (m2)	18.07

Descripción	Ø	#	L	Resultados				
				1/2	5/8	3/4	1	1 3/8
Ref	3/4	3	6.21	0.00	0.00	41.64	0.00	0.00
Ref	5/8	4	6.21	0.00	38.56	0.00	0.00	0.00
Ref	5/8	6	6.21	0.00	57.83	0.00	0.00	0.00
Ref	1/2	2	4.86	9.66	0.00	0.00	0.00	0.00
Ref	1	4	5.70	0.00	0.00	0.00	90.59	0.00
Ref	5/8	26	2.15	0.00	86.77	0.00	0.00	0.00
Ref	5/8	40	2.525	0.00	156.77	0.00	0.00	0.00
Estribo	1/2	46	2.9	132.61	0.00	0.00	0.00	0.00
Estribo	1/2	40	2.1	83.50	0.00	0.00	0.00	0.00
Ganchos izaje	5/8	4	1.5	0.00	9.31	0.00	0.00	0.00
Alambre	0%	1	0.00	0.00	0.00	0.00	0.00	0.00
				225.78	349.25	41.64	90.59	0.00
							TOTAL (KG)	707.21

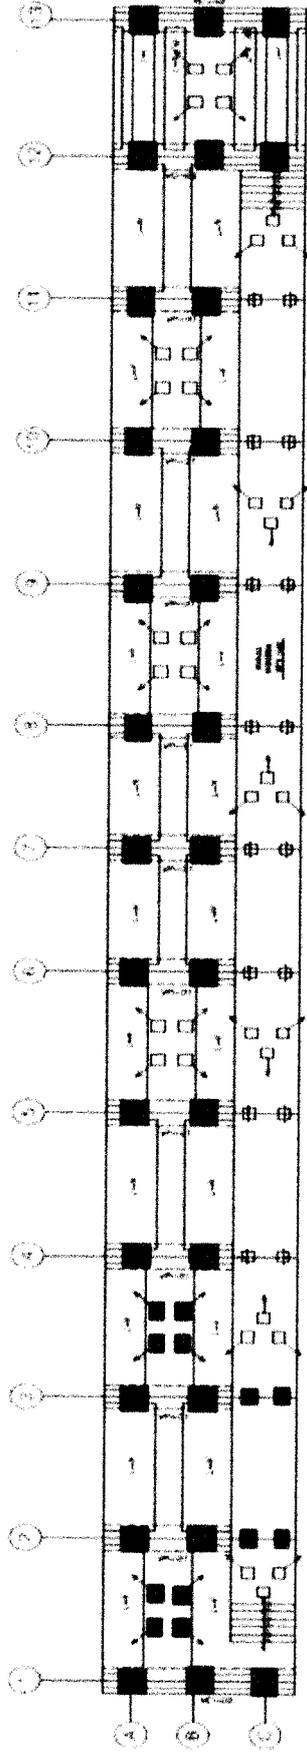
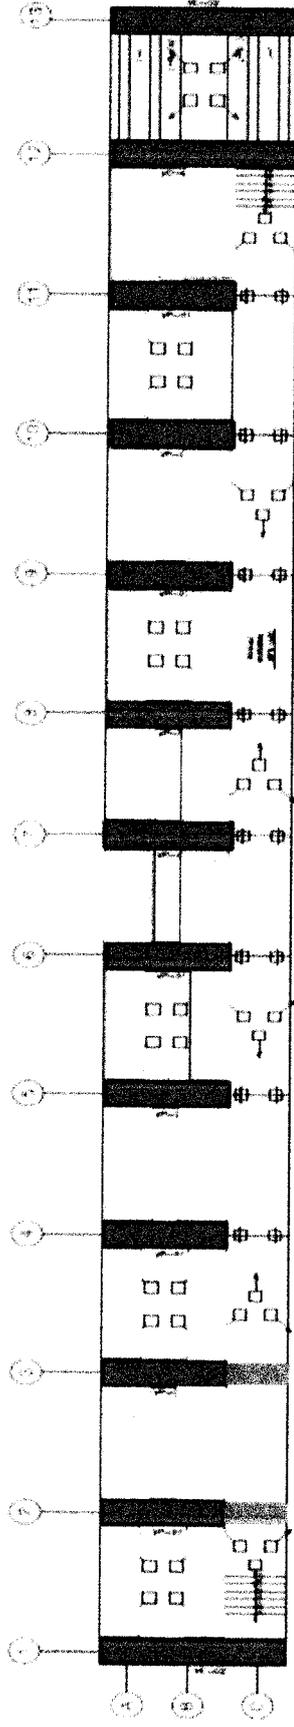
6. HINCADO DE PILOTES Y MONTAJE DE VIGAS TRANSVERSAL

HINCADO DE PILOTE

MOTAJE DE VIGAS
	MONTAJE DE LOSA
