MEMORANDO N° 924 -2018-FONDEPES/DIGENIPAA

Asunto : **VALORIZACIÓN N° 04 - EJECUTOR DE OBRA – CONSORCIO ZORRITOS**
Obra: "MEJORAMIENTO DE LOS SERVICIOS DEL DESEMBARCADERO PESQUERO ARTESANAL EN LA LOCALIDAD DE ACAPULCO, DISTRITO DE ZORRITOS, PROVINCIA VILLAR, REGIÓN TUMBES"

INFORME N° 058-2018-FONDEPES/DIGENIPAA/AOEM/JMCHM/CO

ASUNTO : VALORIZACIÓN N° 04 - EJECUTOR DE OBRA - CONSORCIO ZORRITOS
Obra: "MEJORAMIENTO DE LOS SERVICIOS DEL DESEMBARCADERO PESQUERO ARTESANAL EN LA LOCALIDAD DE ACAPULCO, DISTRITO DE ZORRITOS, PROVINCIA CONTRALMIRANTE VILLAR, REGIÓN TUMBES"
Fuente de Financiamiento: RECURSOS ORDINARIOS
Contratista: CONSORCIO ZORRITOS.
Contrato de Obra: N° 054-2017-FONDEPES
Departamento: TUMBES

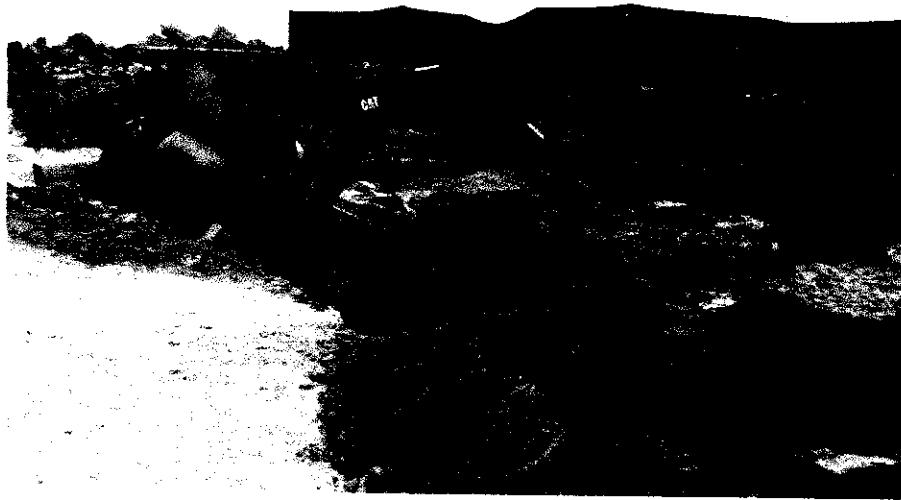
Las excavaciones en el área de frío se han terminado al 100%, pero no se puede continuar con las cimentaciones.

No ha sido posible continuar con los trabajos de la partida (01.05.01) Excavaciones de Estructuras para cimentaciones ni de las subsiguientes partidas genéricas de concreto simple, concreto armado, vigas de cimentación, etc. dado que continuamos a la espera del pronunciamiento de la entidad respecto de las características de los suelos de fundación del DPA – Acapulco.

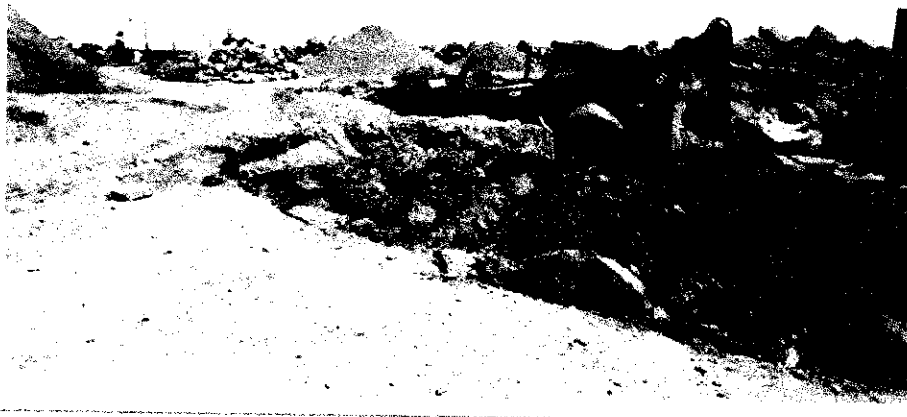
Se ha tomado en cuenta que las operaciones tengan un dren para las aguas de lluvias, se están protegiendo las paredes de las excavaciones de la erosión y desprendimientos.

La base de las excavaciones está siendo compactada y se remueve todo material suelto no compactado antes de la colocación de concreto.

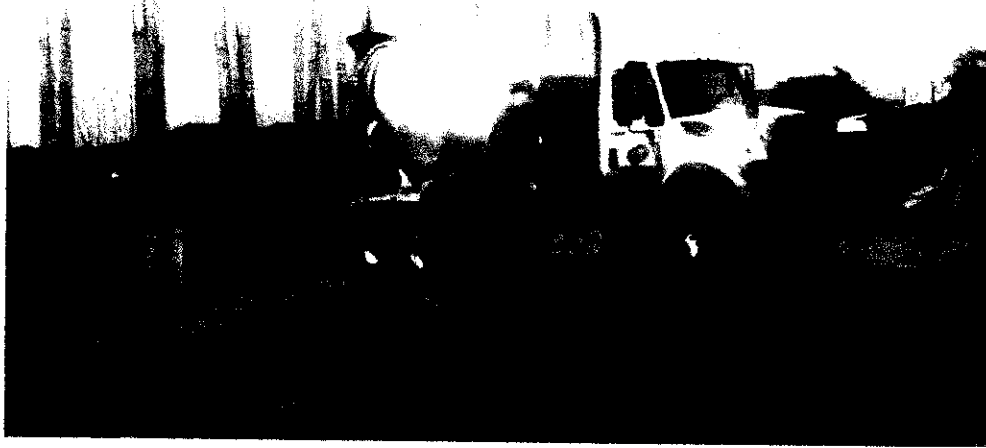
Concreto f'c 315 kg/m²

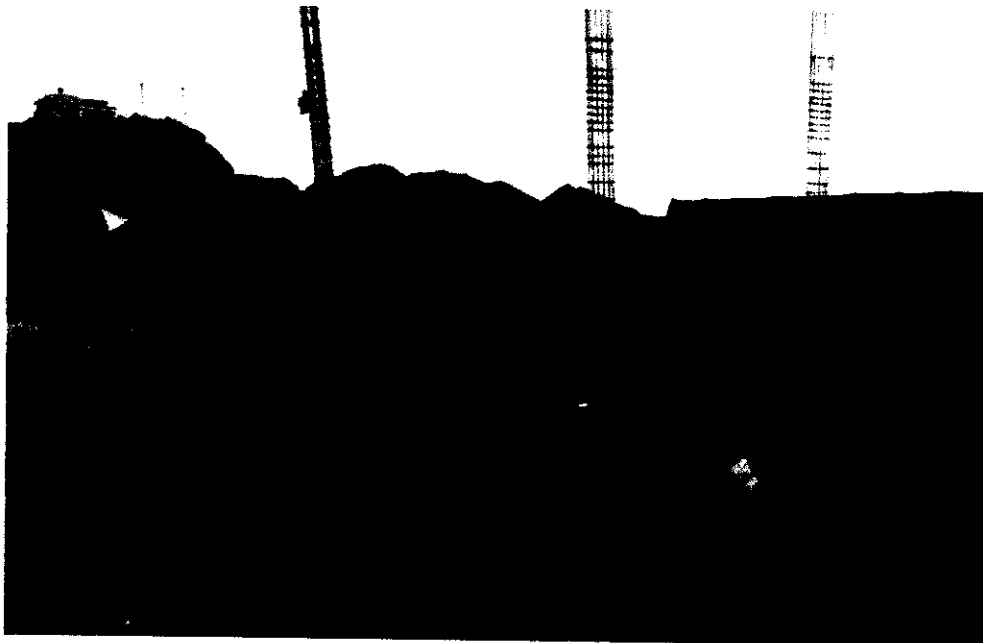
Encofrado y desencofrado normal (01.07.01.02)

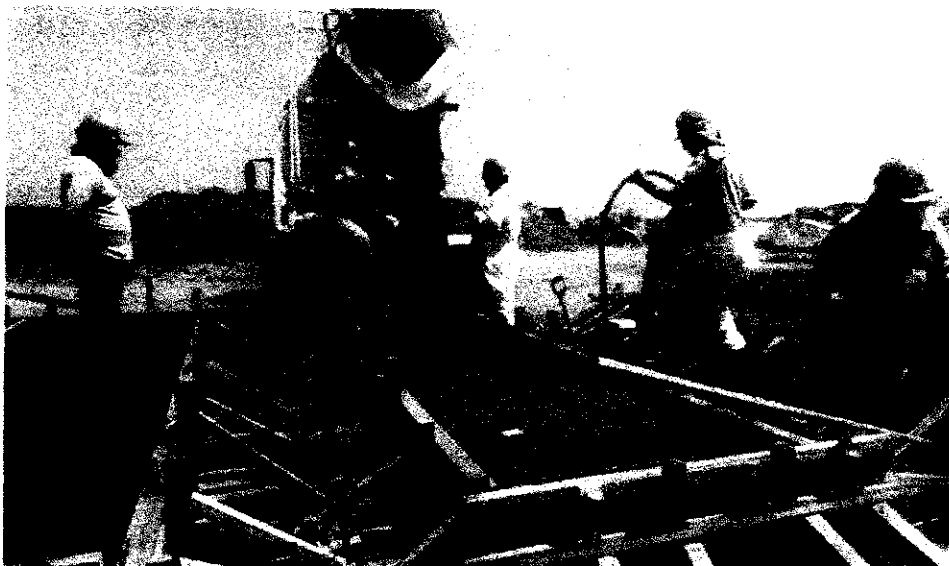
Concreto f'c 280 kg/cm² c/impermeabilizante (05.05.01)

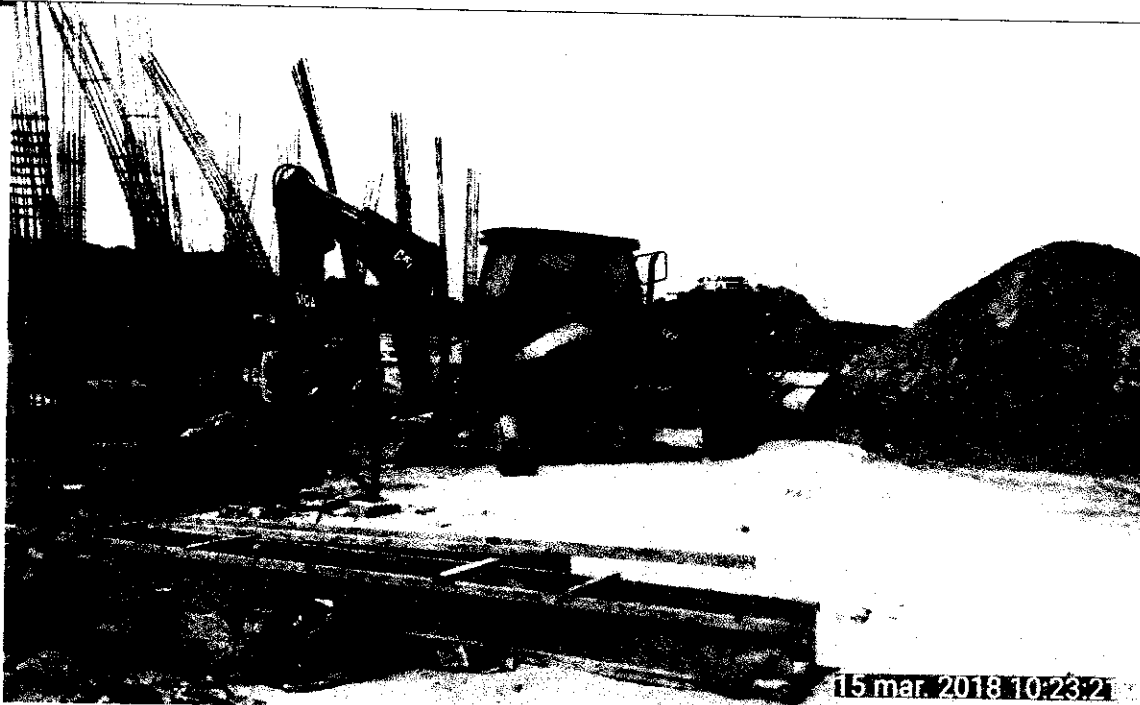
Imagen N°5: A la vista de la imagen se aprecia a la retroexcavadora haciendo trabajos de excavación con el apoyo de un vigía para reducir riesgos dentro de la obra.

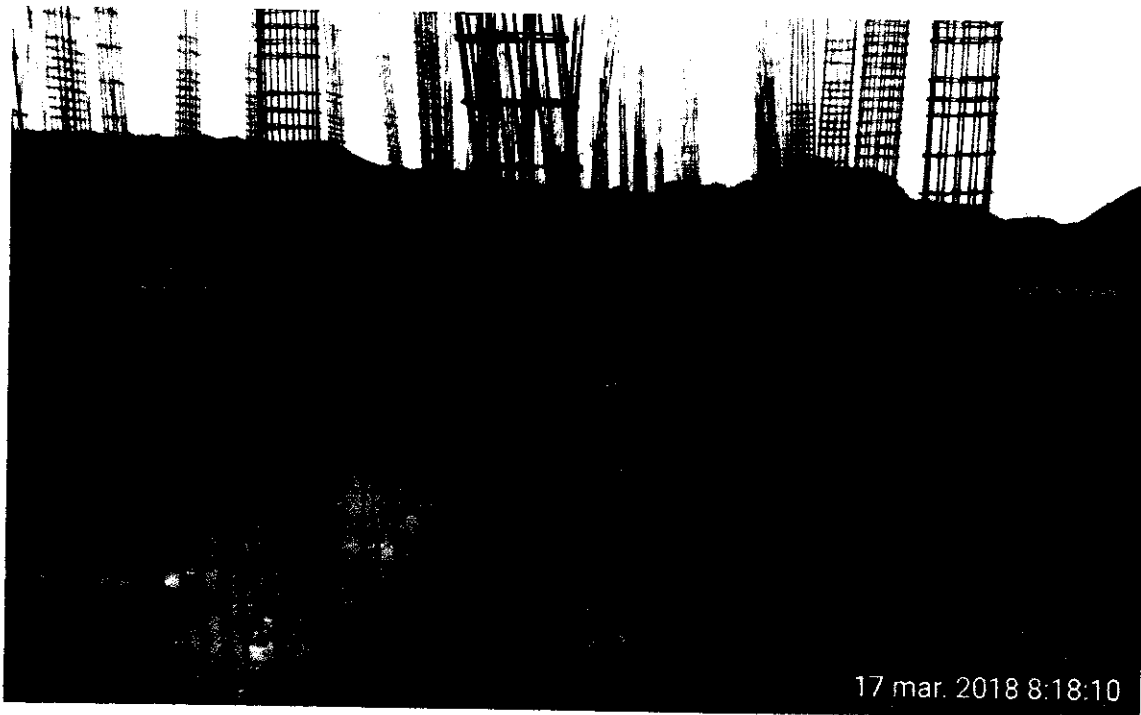
Imagen N°4: A la vista de la imagen se aprecia a los trabajadores que está correctamente con sus EPP's cumpliendo las normas de seguridad.

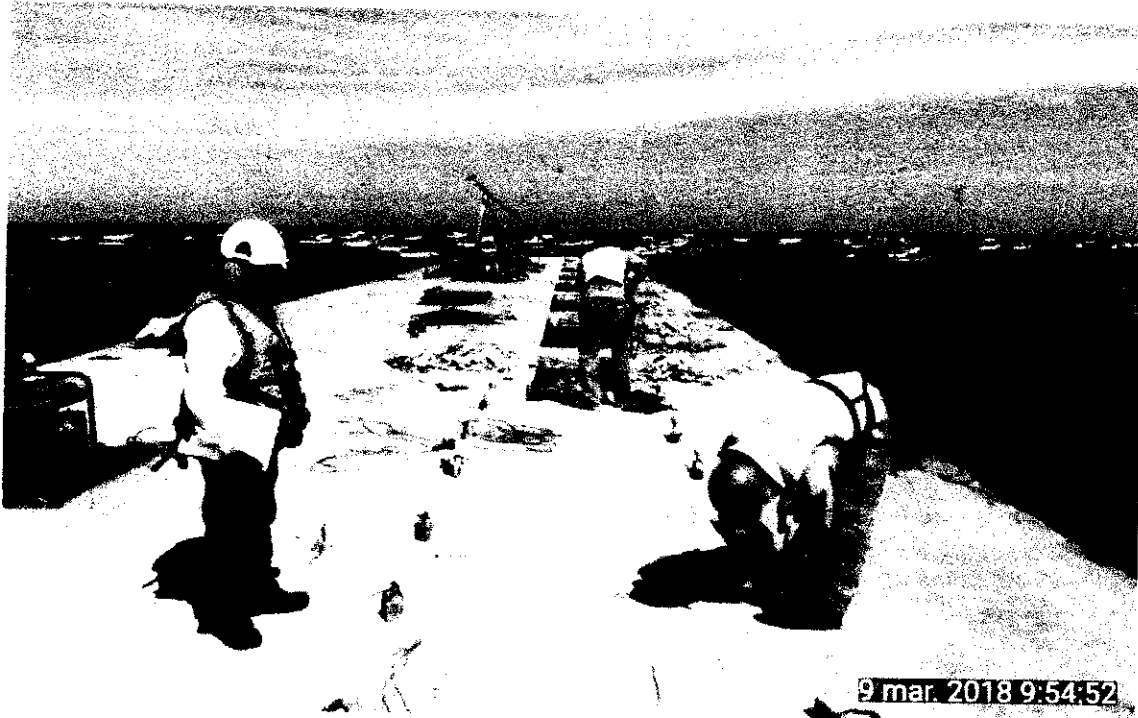
Imagen N°1: A la vista de la imagen se aprecia a los trabajadores realizando trabajos de demolición en la loza del muelle cumpliendo con las normas de seguridad, EPP's, (así como chalecos de salvataje, aros de salvavidas, chaleco herramientas señalizadas.

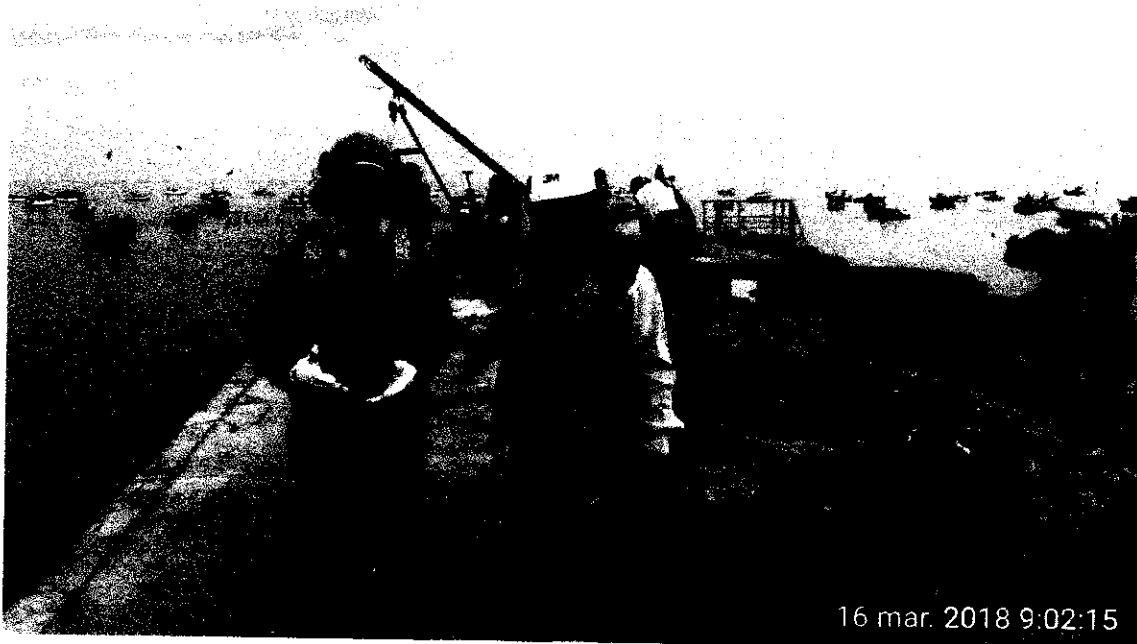
Imagen N°2: A la vista de la imagen se aprecia al trabajador correctamente usando sus EPP's, realizando trabajos en el cabezo del muelle Acapulco

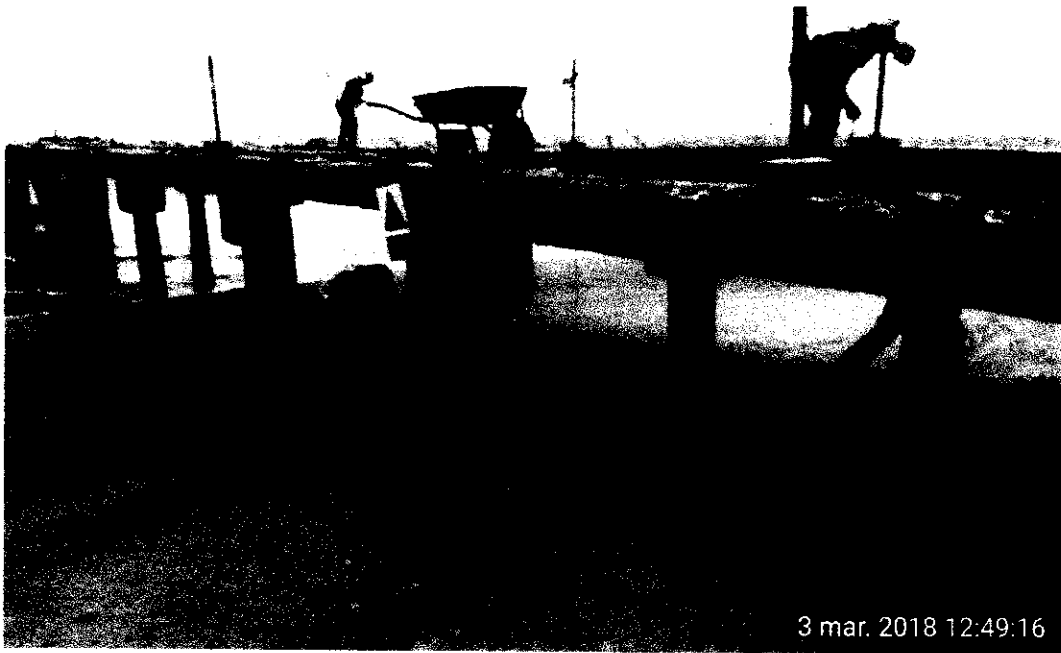
Imagen N°1: A la vista de la imagen se aprecia que el trabajador está recogiendo los residuos de demolición para posteriormente hacer la eliminación al botadero indicado por la Municipalidad de Zorritos

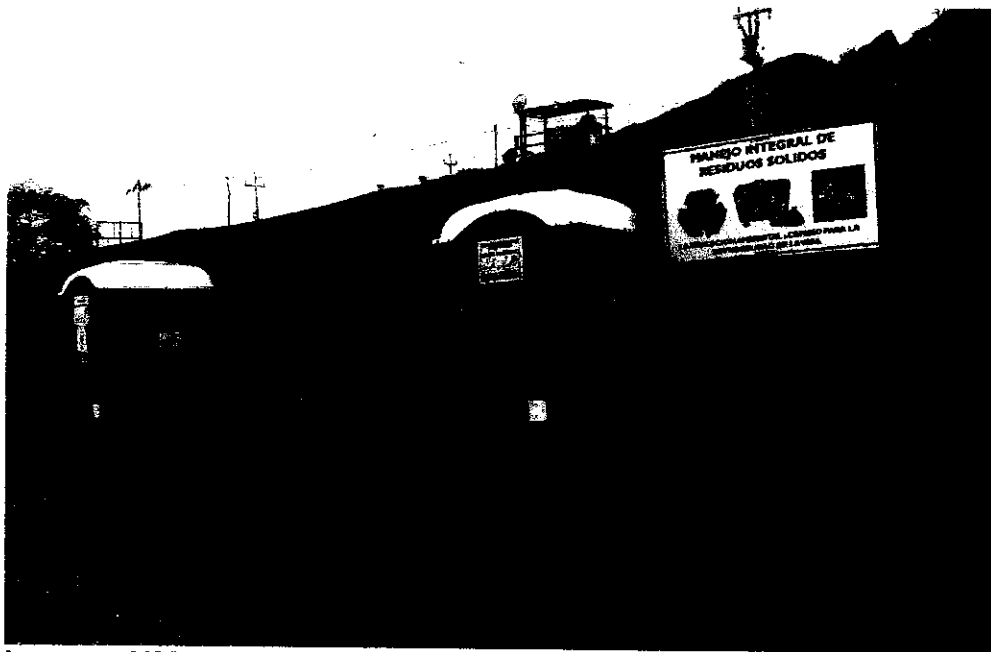
Imagen N°6: A la vista de la imagen se aprecia a los baños químicos y lava manos limpios.

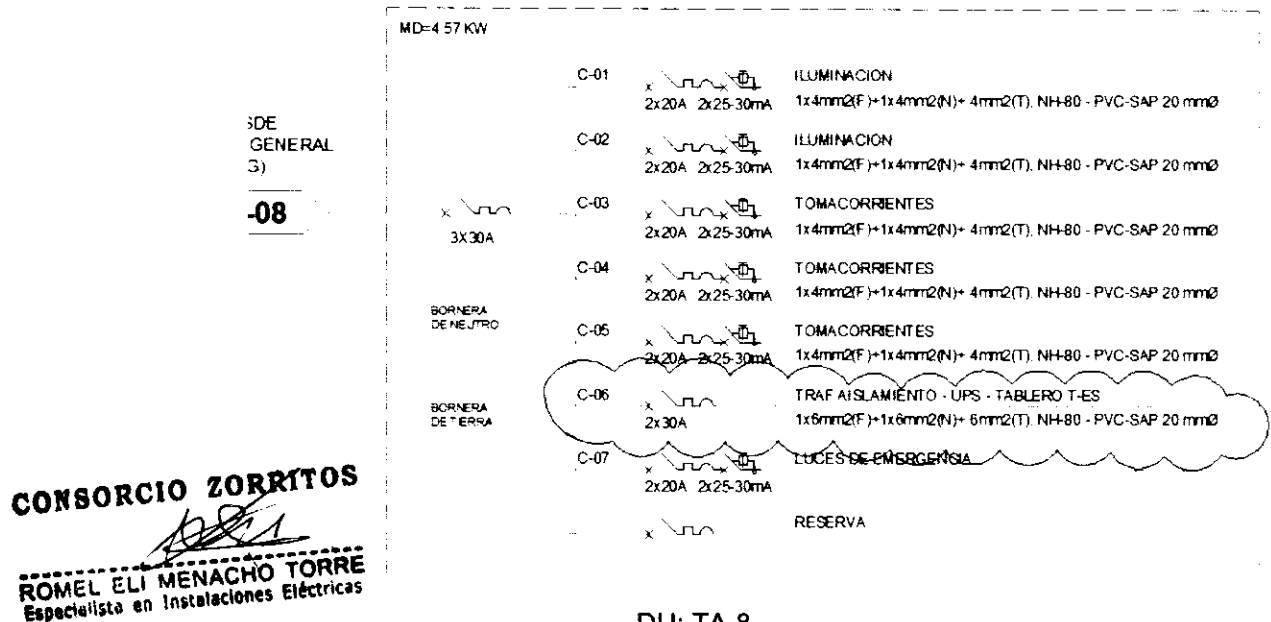
DU: TA-8

- Según DU de TA-8, se observa el Circuito C-06 con un ITM de 2x30A, alimenta a 01 TRANSFORMADOR DE AISLAMIENTO 1Ø, 220V.
- Se recomienda: adicionar al C-06, 01 transformador 380/220V, para que funcione paralelamente con trafo de aislamiento 220/380V y se tenga el diagrama propuesto en proyecto.
