MEMORANDO N° 2053-2018-FONDEPES/DIGENIPAA

Asunto : **Valorización N°02 de la prestación Adicional N°01 de la Obra:**
"Optimización del desembarcadero pesquero artesanal sala de procesamiento de productos hidrobiológicos en la localidad de Parachique, distrito de Sechura, provincia de Sechura, región Piura"

INFORME DE VALORIZACION DE ADICIONAL DE OBRA N° 02

PANEL FOTOGRÁFICO

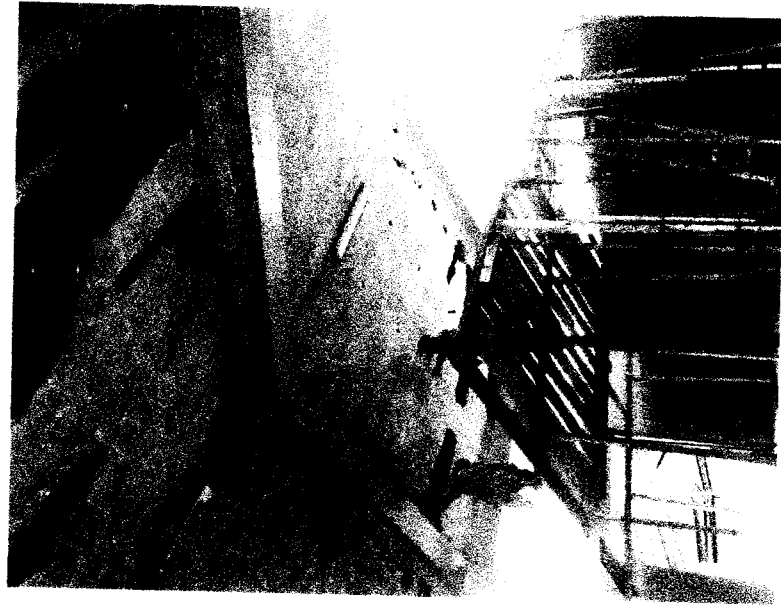
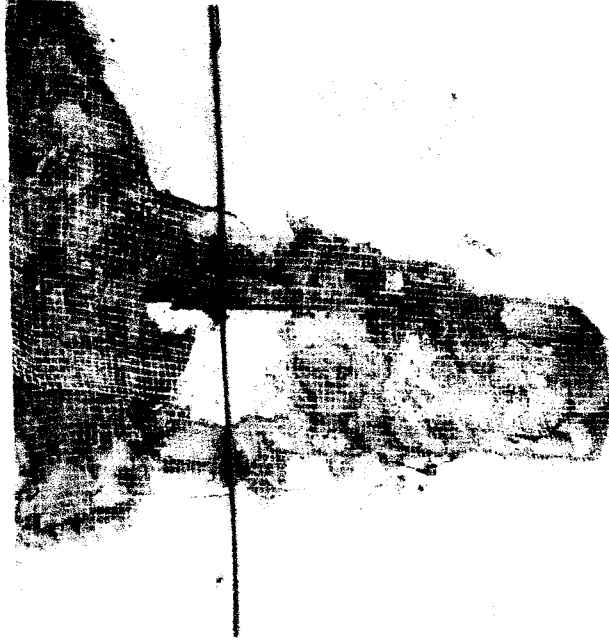
**REPARACIÓN DE LA LOSA ALIGERADA
RELLENO CON TECKNOPORT Y ARMADURA DE SEGURIDAD**

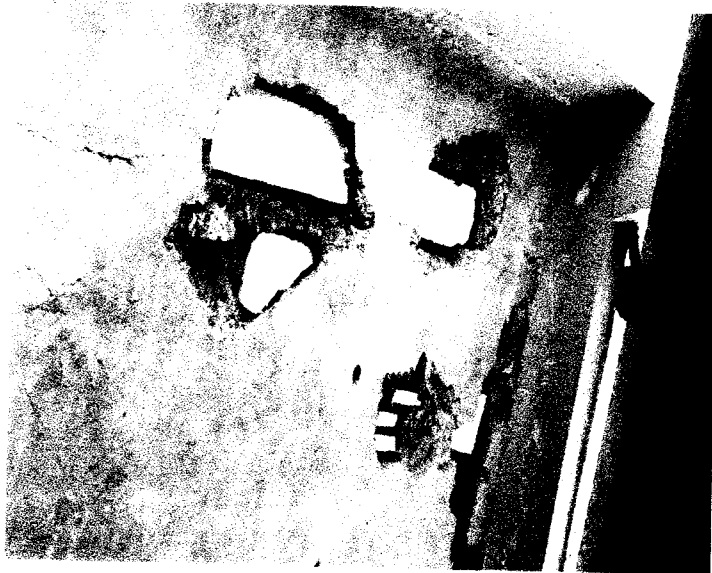
**REPARACIÓN DE LOSA ALIGERADA
REFUERZO CON ARMADURA**

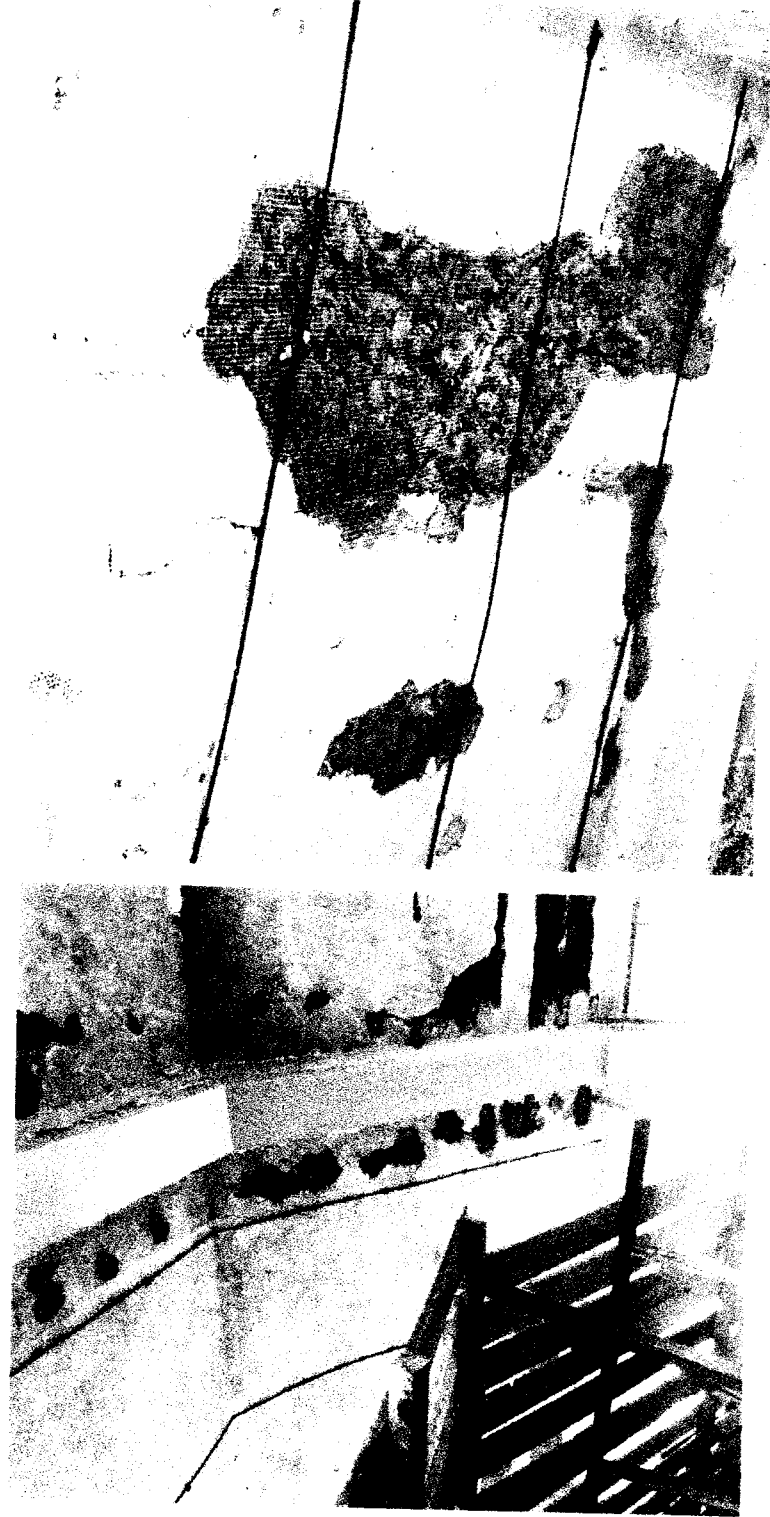
REPARACION DE LOSA ALIGERADA
RELLENO CON TECKNOPORT Y ARMADURA DE PROTECCION

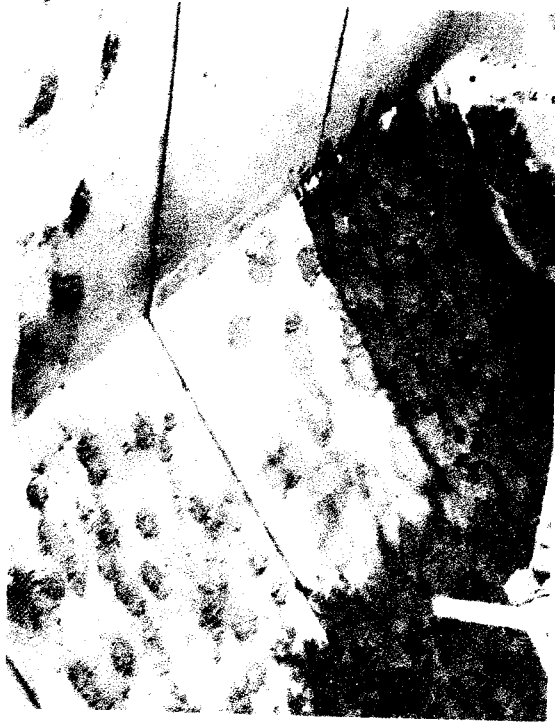
REPARACIÓN DE LOSA ALIGERADA Y
PAÑETEO PARA TARRAJEO DE CIELORASO

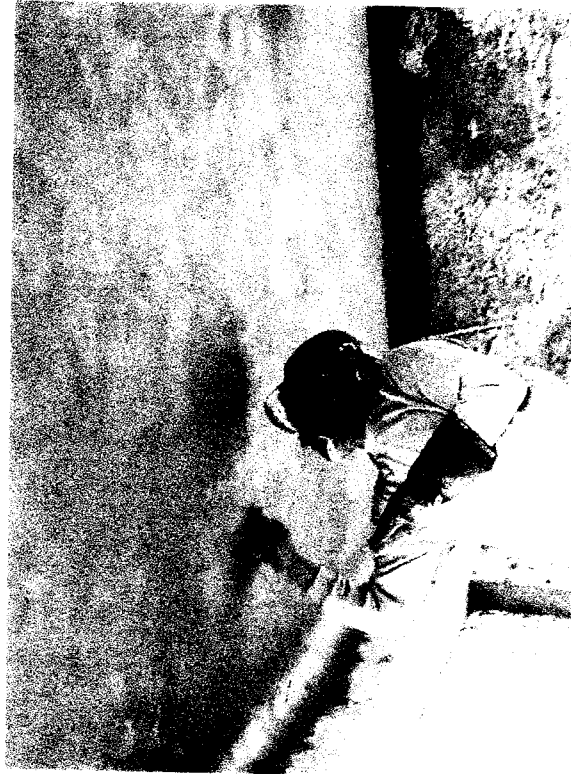
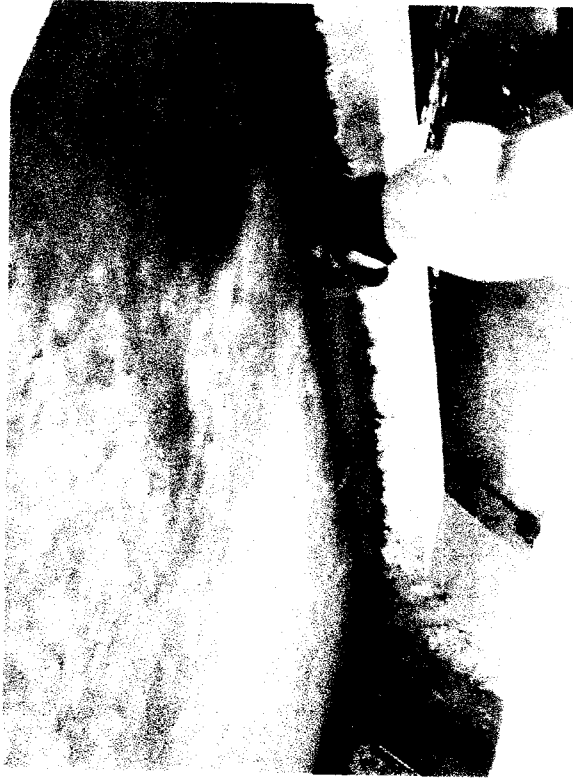
**TARMAJO DE CICLONADO
LOSA ALIGERADA**

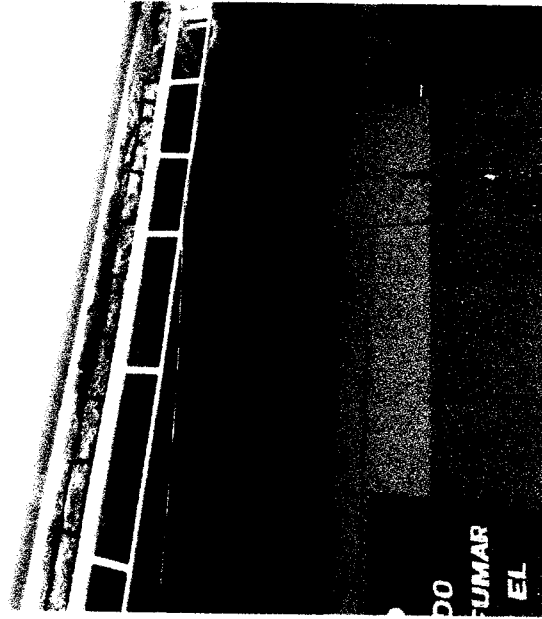
PICADO Y RESANE DE VIGAS
