Asunto : **VALORIZACIÓN N° 10 - EJECUTOR DE OBRA – CONSORCIO ZORRITOS**  
Obra: "MEJORAMIENTO DE LOS SERVICIOS DEL DESEMBARCADERO PESQUERO ARTESANAL EN LA LOCALIDAD DE ACAPULCO, DISTRITO DE ZORRITOS, PROVINCIA CONTRALMIRANTE VILLAR, REGIÓN TUMBES"  
Contratista: CONSORCIO ZORRITOS.  
Contrato de Obra: N° 054-2017-FONDEPES  
Departamento: TUMBES

**“MEJORAMIENTO DE LOS SERVICIOS DEL  
DESEMARCADERO PESQUERO ARTESANAL EN LA  
LOCALIDAD DE ACAPULCO, DISTRITO DE  
ZORRITOS, PROVINCIA CONTRALMIRANTE  
VILLAR, REGIÓN TUMBES**

**VALORIZACIÓN  
MENSUAL N° 10  
SETIEMBRE 2018**

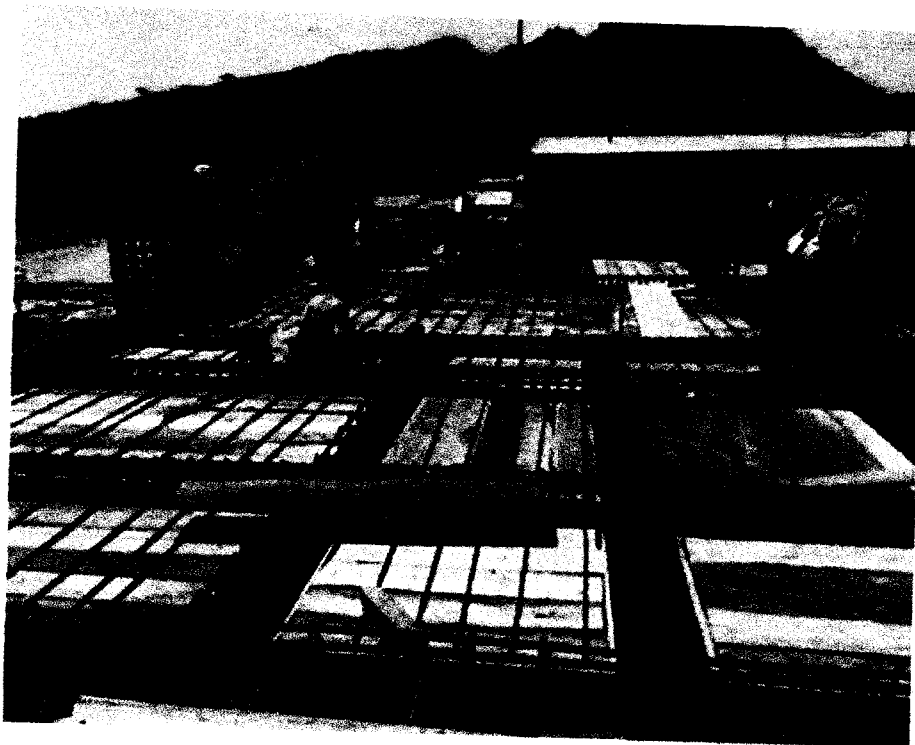
**2.1.2.2 Verticales y Horizontales, Encofrado y desencofrado normal (01.07.01.02), (01.07.03.02),  
(01.07.06.03)**

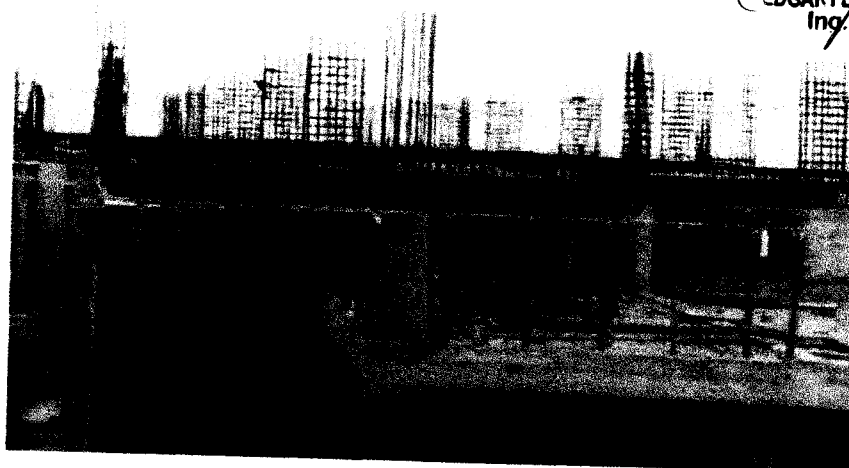
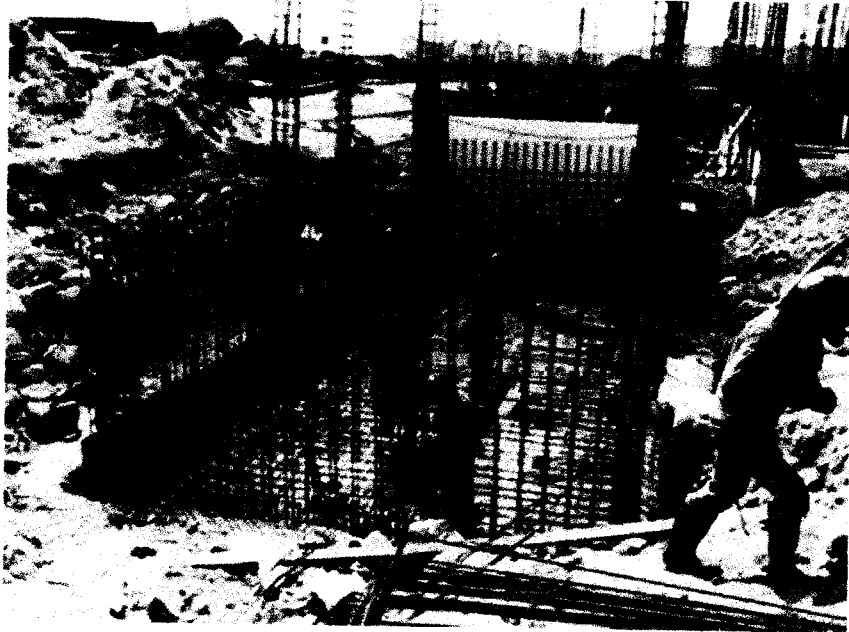
2.1.2.3 Acero f'y 4200 kg/cm<sup>2</sup> (01.07.01.03), (01.07.02.03), (01.07.03.03), (01.07.05.03),  
(01.07.06.04), (01.07.07.03), (01.07.08.03)

Antes de iniciar el corte y doblado del de las varillas, se procedió a verificar las dimensiones, las varillas se han colocado en la posición indicada del refuerzo dentro de los encofrados mediante espaciadores o cualquier otro soporte aprobado. Las barras fueron amarradas con alambre N° 16, en las intersecciones. Las barras fueron colocadas, respetando los recubrimientos indicados en los planos, lo cual ha sido verificado y aprobado por la supervisión.

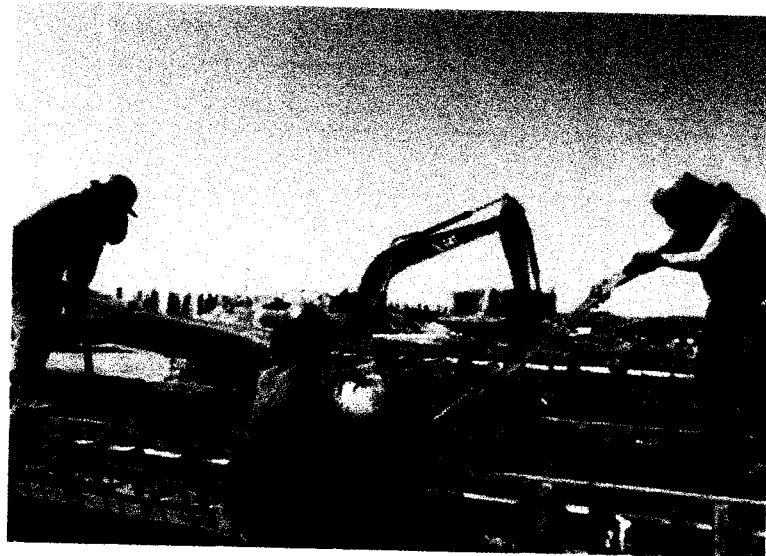
#### 2.1.5.1 Concreto f'c 280 kg/cm<sup>2</sup> c/impermeabilizante (05.05.01)

Se está continuando con el vaciado de losas prefabricadas, se sigue preparando losas LII(a), estas losas son para el cabezo del muelle.

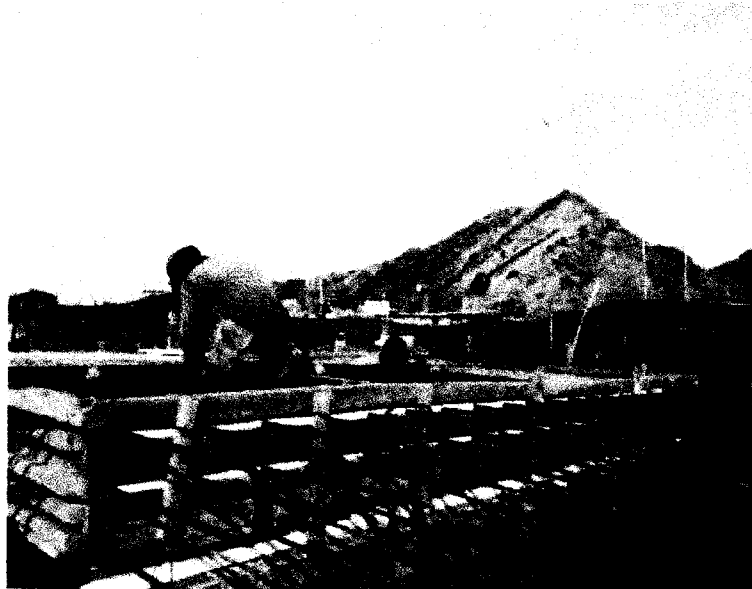
**2.1.5.3 Acero f'y 4200 kg/cm2 (05.05.03)**

Para los trabajos en DPA – Acapulco se está usando barras corrugadas de acero de la marca Aceros Arequipa grado 60, en su totalidad el acero es de diámetro de 5/8".

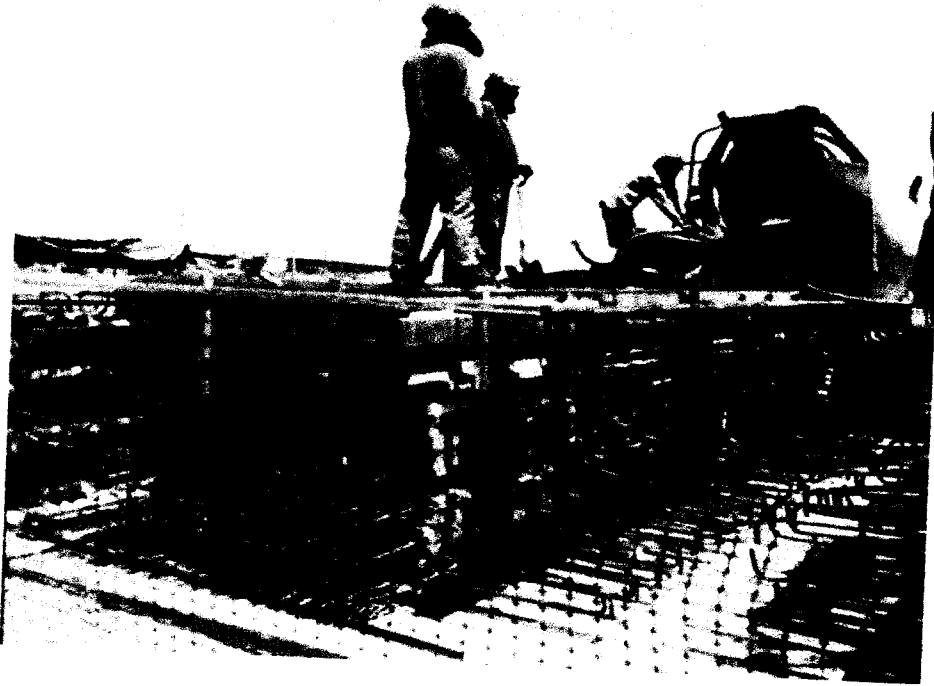
Losas prefabricadas en muelle y puente

Concreto f'c 280 kg/cm<sup>2</sup> c/impermeabilizante (05.05.01)

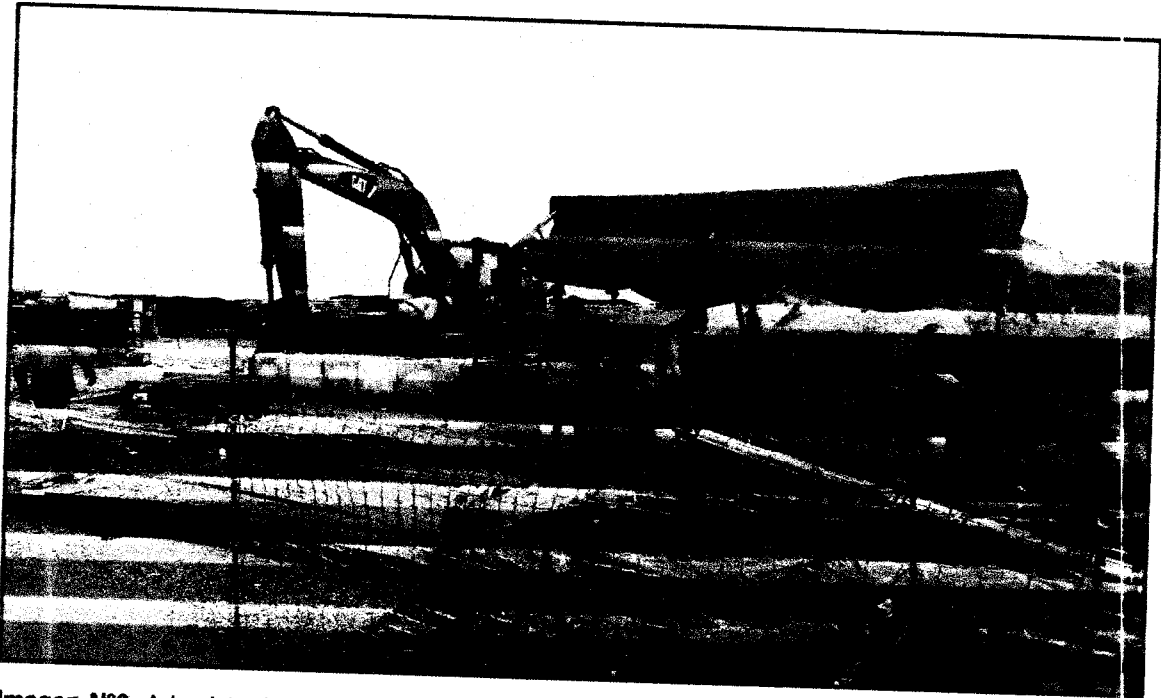
Imagen N°3: A la vista de la imagen se aprecia a los trabajadores realizando trabajos de traslado de las vigas de concreto por la retroexcavadora tipo oruga, con sus EPP's completos.

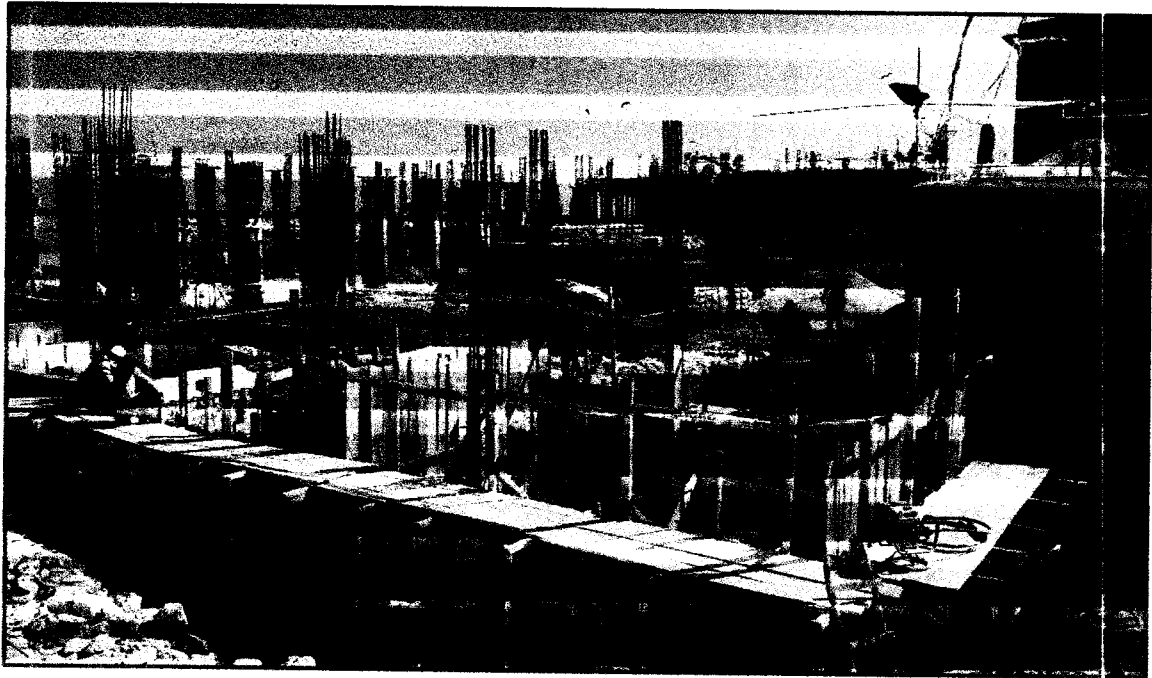
Imagen N°7: A la vista de la imagen se aprecia a los trabajadores, están haciendo trabajos de encofrado para el vaciado de concreto de los muros en la zona de osmosis usando la señalización con cinta de seguridad, tablas para los pasadisos.

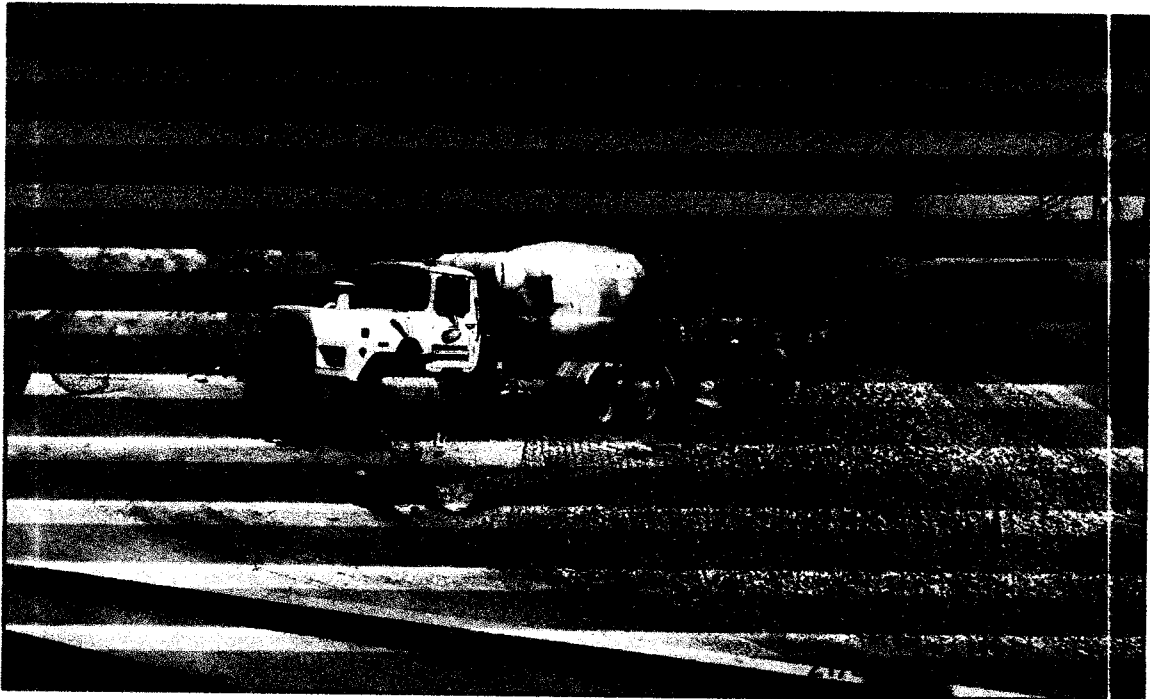
Imagen N°8: A la vista de la imagen se aprecia que se está haciendo trabajos de vaciado de concreto con el apoyo del mixer a los trabajadores con sus Epp's completos.

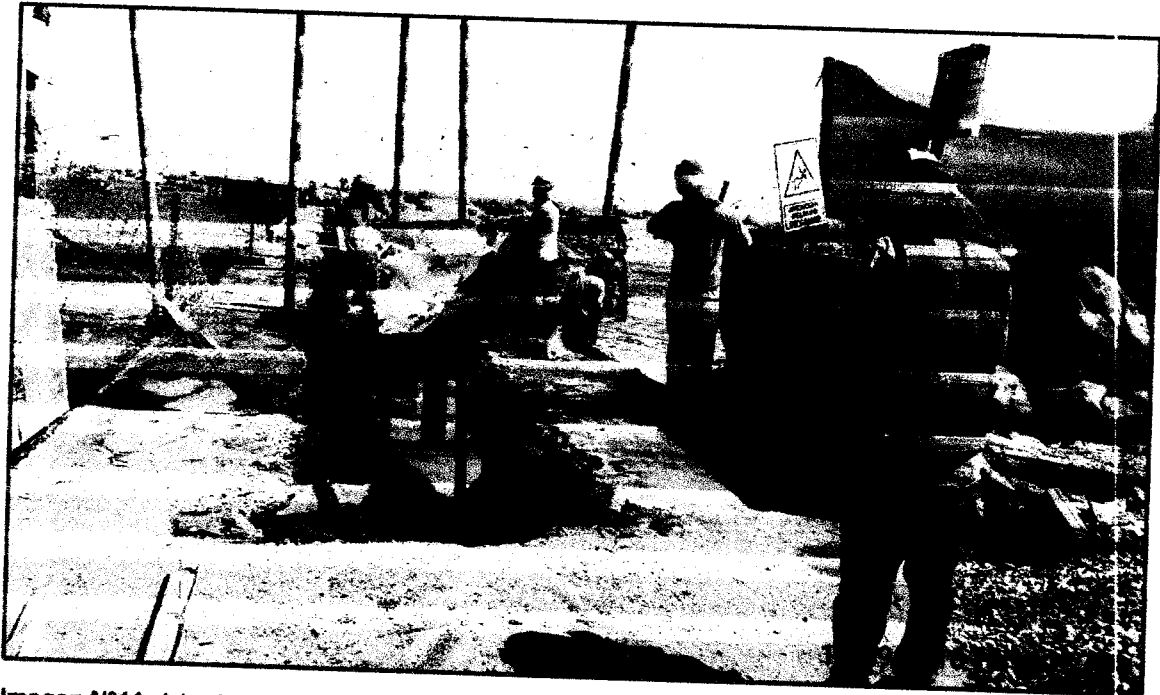
Imagen N°11: A la vista de la imagen se aprecia a los trabajadores cercando la entrada al muelle Acapulco para evitar accidentes de los pobladores.

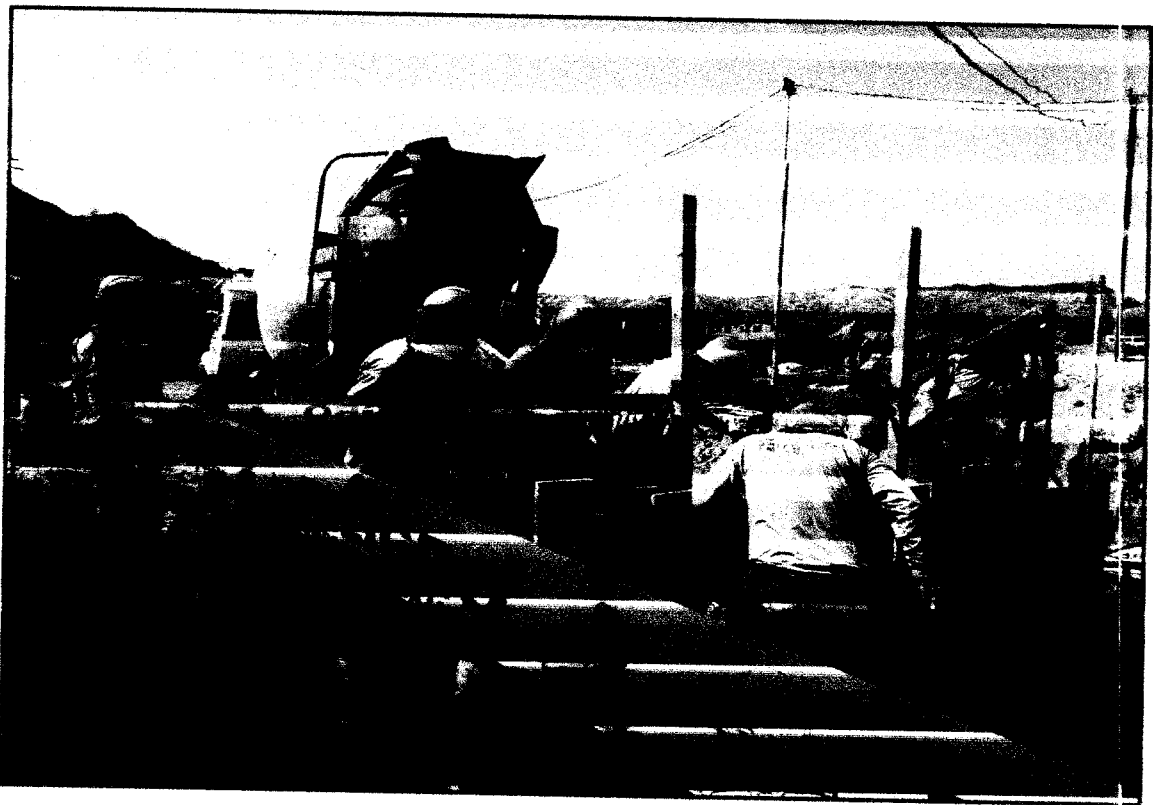
Imagen N° 15: A la vista de la imagen se aprecia a los trabajadores realizando trabajos de encofrado donde están señalizado- con cintas de seguridad para minimizar riesgos dentro de la obra DPA-Acapulco.

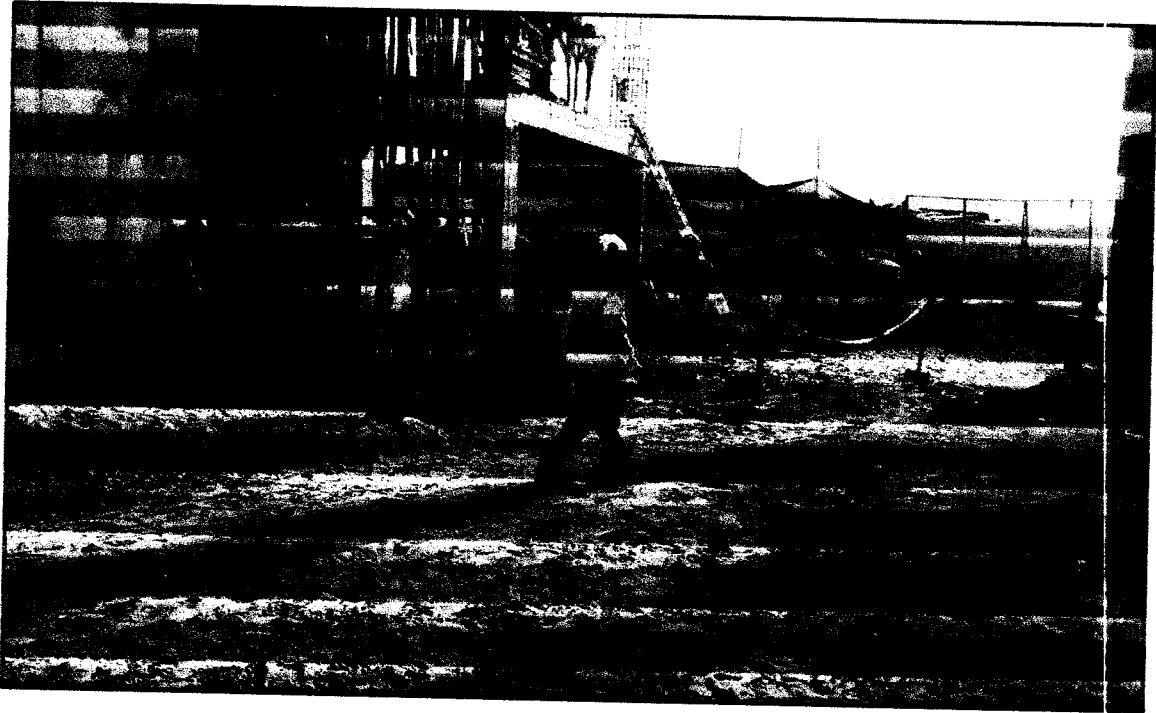
Imagen N° 16: A la vista de la imagen se aprecia al SSOMA del Consorcio realizando una inspección para corregir actos y condiciones sub estándares.

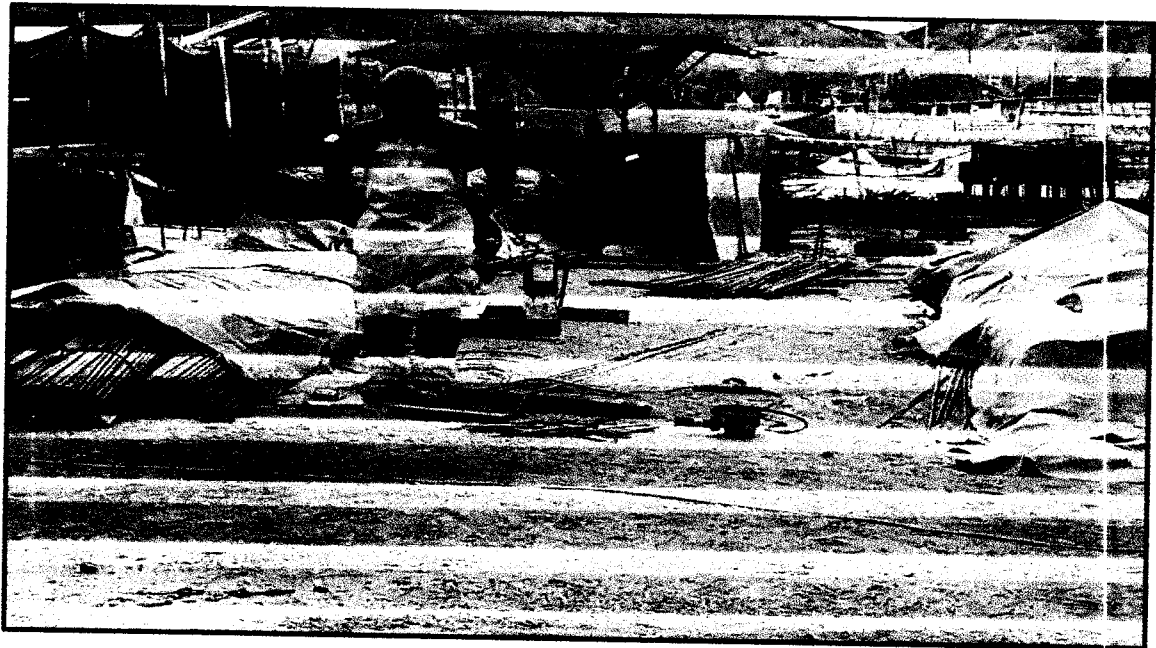
**Imagen N°18:** A la vista de la imagen se aprecia al trabajador que está usando su mandil de cuero correctamente para hacer trabajos en calenté, así como corte de fierro.

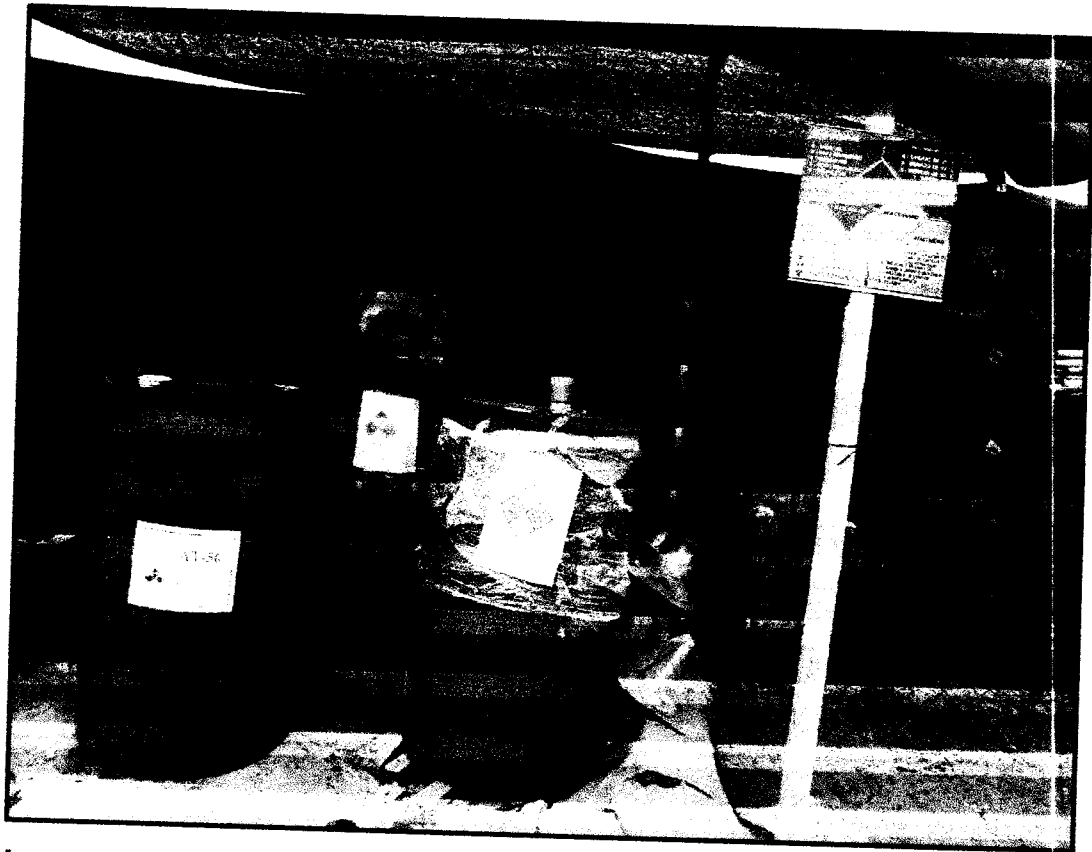
**Imagen N°3:** A la vista de la imagen se aprecia a los productos químicos rotulados con las hojas MSDS en el almacén de obra DPA-ACAPULCO.

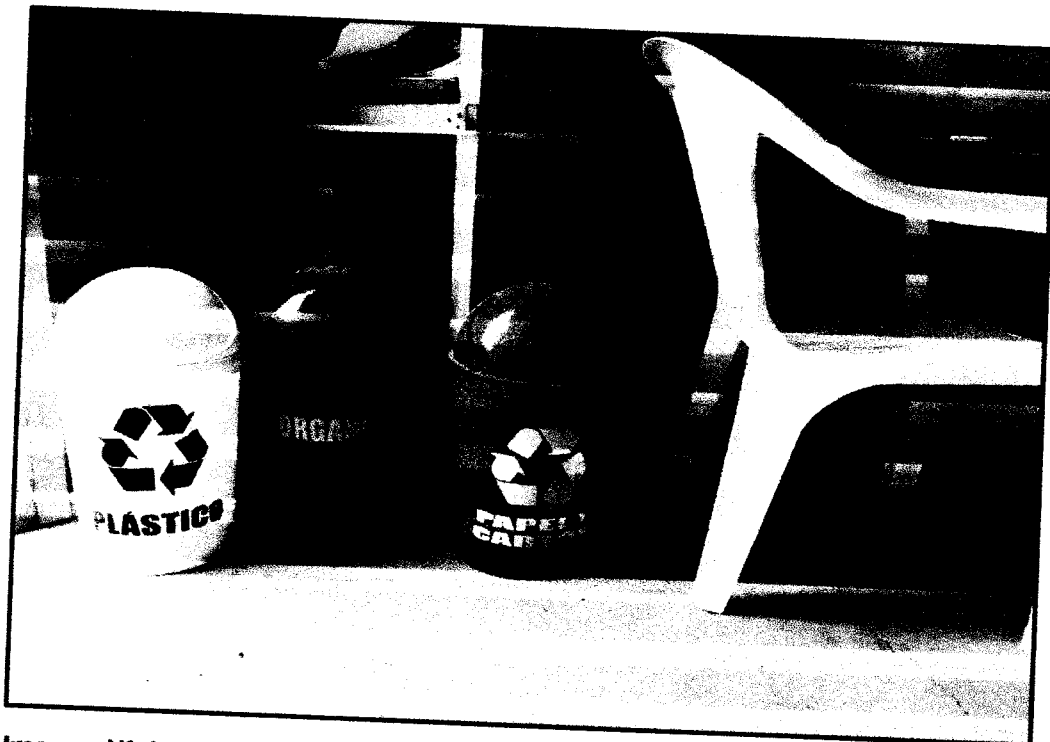
**Imagen N° 6:** A la vista de la imagen se aprecia a los tachos de residuos sólidos en la oficina de la obra, para almacenarlos clasificándolos de acuerdo a las normas de seguridad salud y medio ambiente.
