**MEMORANDO N° 4892 - 2018-FONDEPES/DIGENIPAA**

ASUNTO : **Solicitud de Pago de Valorización N° 01 del Adicional de Obra N° 05**  
Licitación Pública N° 0001-2017-FONDEPES  
Contrato N° 025-2017-FONDEPES  
Obra: MEJORAMIENTO Y RECUPERACION DE LOS SERVICIOS DEL  
DESEMBARCADERO PESQUERO ARTESANAL DE SUPE, DISTRITO DE SUPE  
PUERTO, PROVINCIA DE BARRANCA, REGION LIMA"

Asunto : **Valorización N° 01 de Adicional de Obra N° 05 a noviembre 2018.**  
**DPA – Supe**  
LICITACION PUBLICA N° 0001-2017-FONDEPES.

Obra : "Mejoramiento y Recuperación de los Servicios del Desembarcadero Pesquero Artesanal de Supe, Distrito de Supe Puerto, Provincia de Barranca, Región Lima".

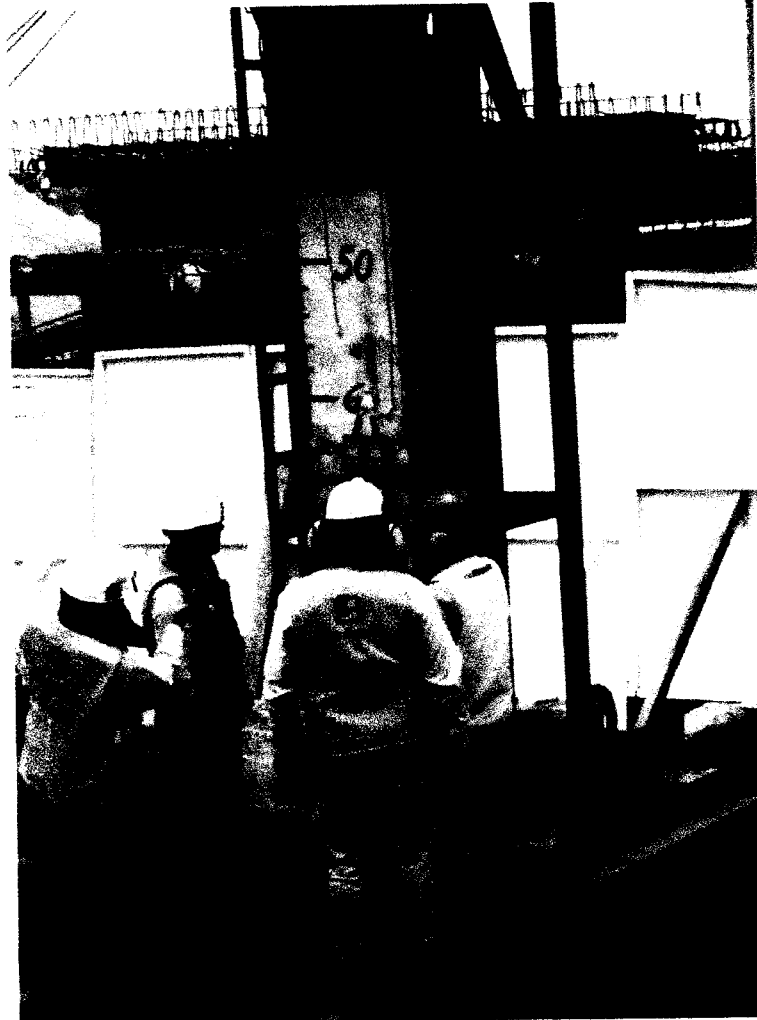
01.11.01.06.01 PRUEBA DE CARGACIMENTACION DEL TANQUE ELEVADO

El programa de instrumentación dinámica tuvo por objetivo principal verificar eventuales fallas estructurales y evaluar las capacidades de carga axial de los pilotes. De esa forma fue realizada la instrumentación del pilote 04 en la zona del tanque elevado en el proceso de la hinca.

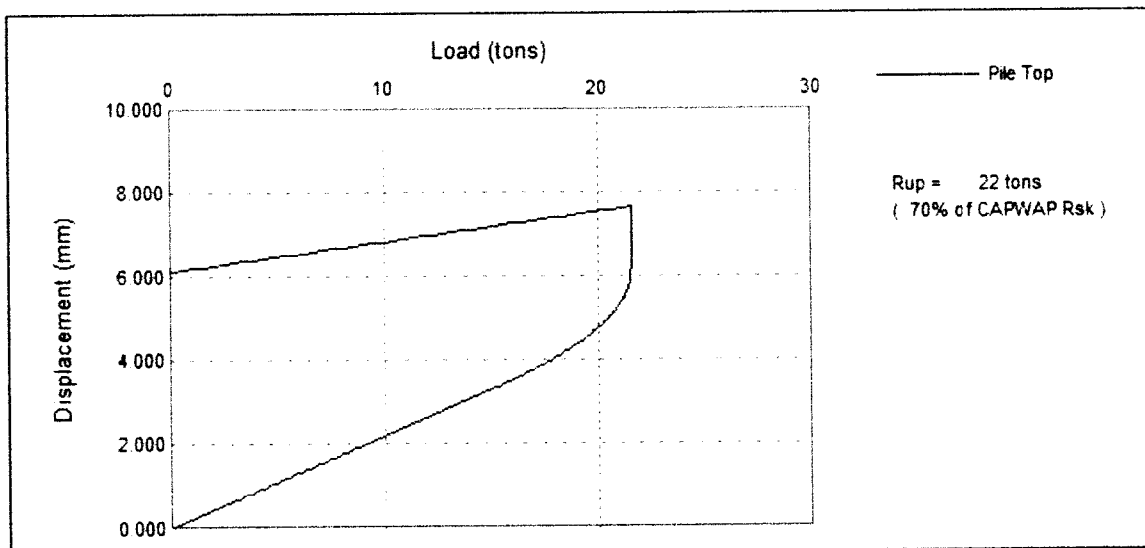
Figura 1: Carga a Tracción vs. Desplazamiento – Pilote Nro. 04

La capacidad de carga a tracción puede ser estimada a partir de la fricción de manto determinada por el análisis CAPWAP. Los autores del método recomiendan que, para la determinación de la capacidad a tracción, la fricción sea afectada por un factor de reducción igual a 0,70.

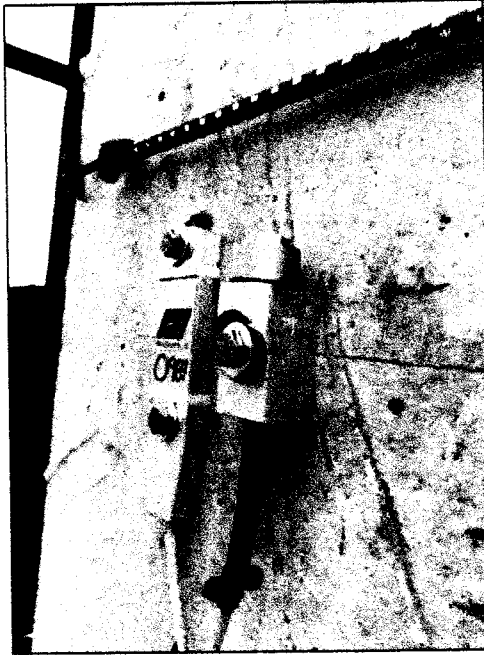
VISTA DE INSTALACION DE SENSORES EN EL PILOTE
